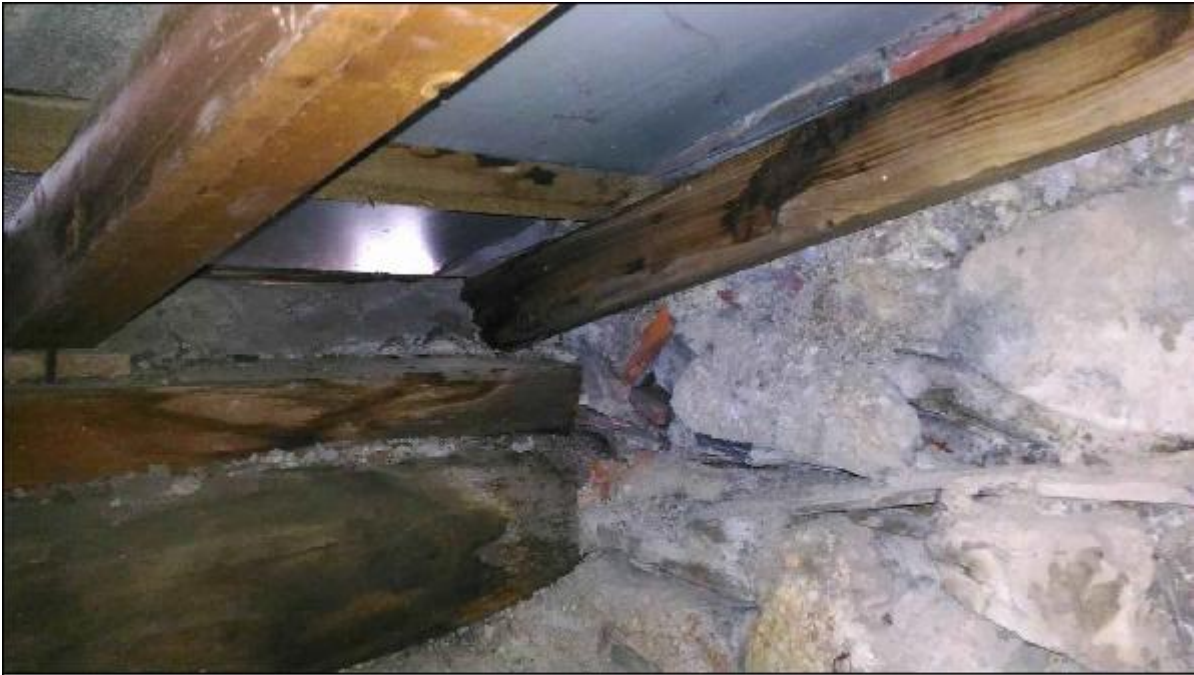
Foto A: sottotetto timpano - particolare innesto travetto di testata lungo muro perimetrale

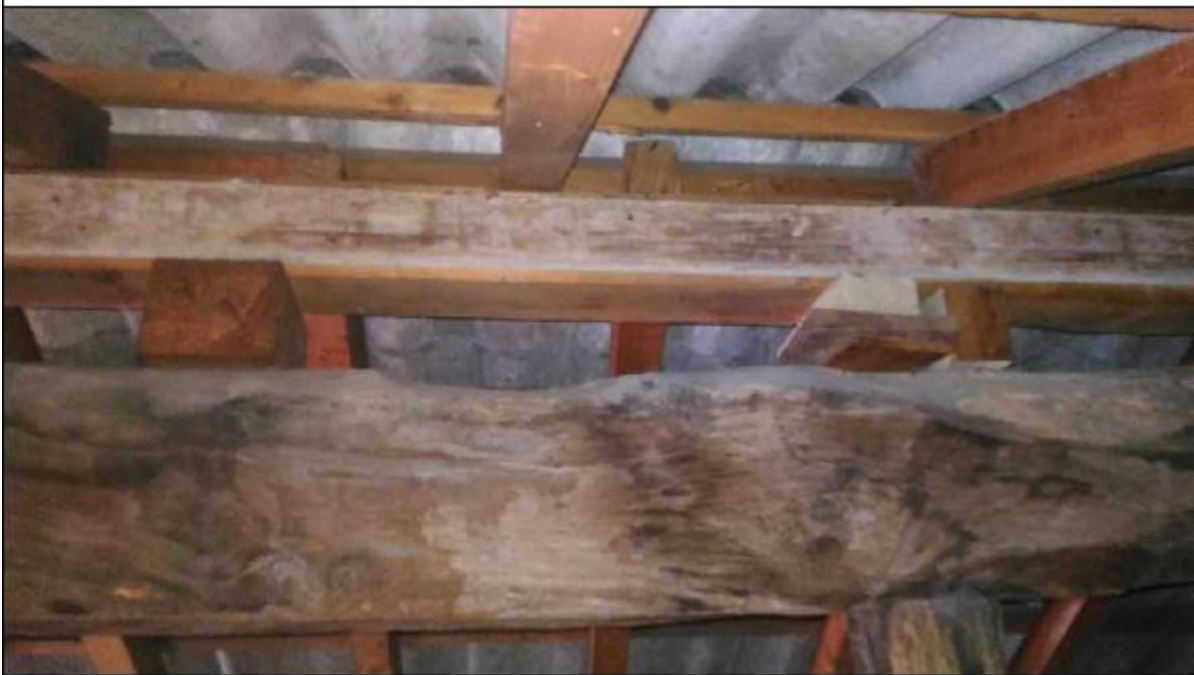
Foto B: sottotetto timpano - particolare innesto dell'orditura secondaria lungo la trave di colmo

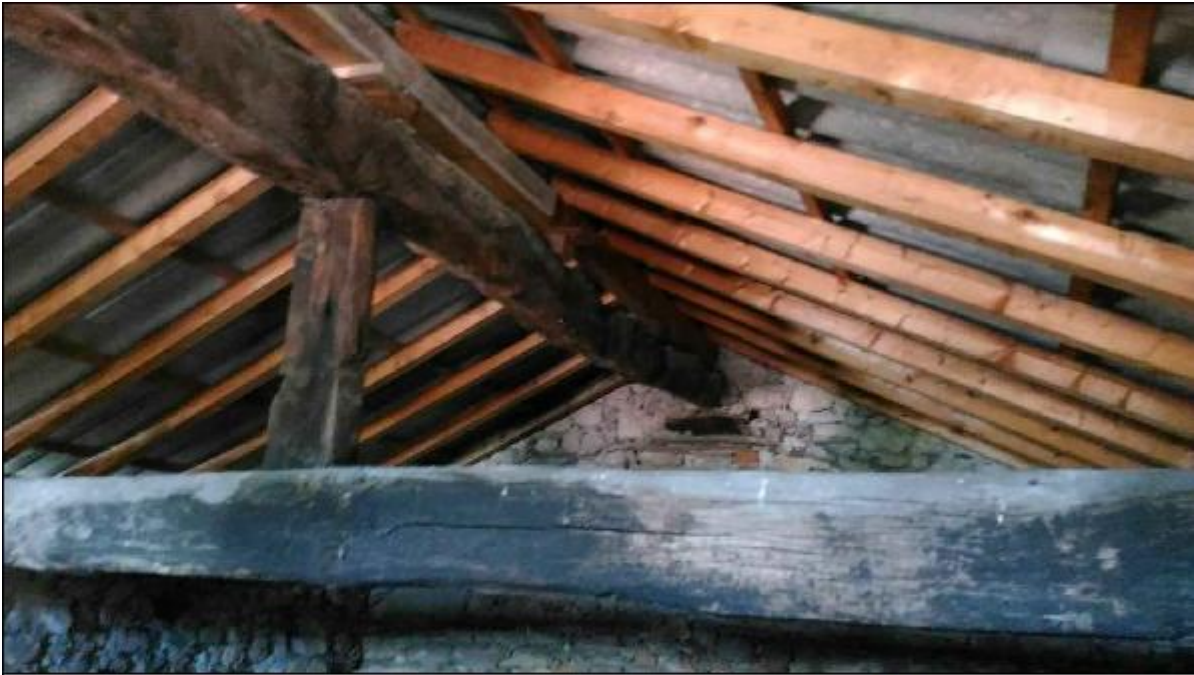
Foto C: sottotetto timpano - particolare innesto orditura secondaria sulla trave di colmo e di quest'ultima sulla trave centrale di mezzeria

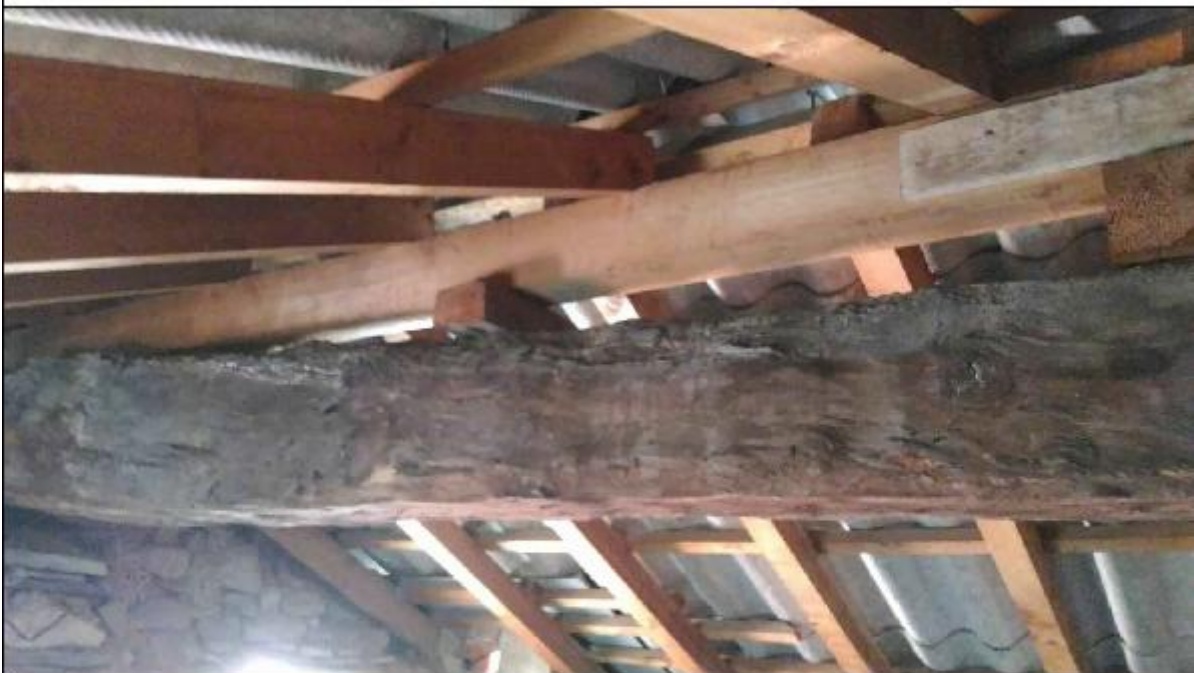
Foto D: sottotetto timpano - particolare innesto dell'orditura secondaria lungo la trave di colmo

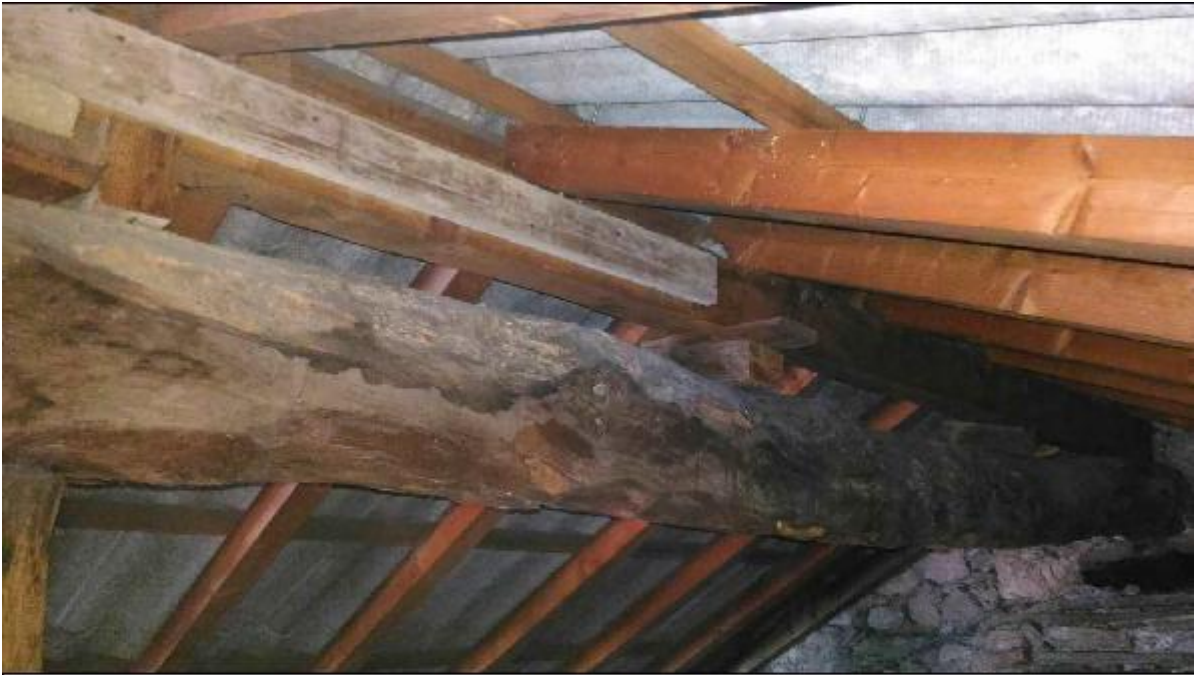
Foto E: sottotetto timpano - particolare innesto dell'orditura secondaria lungo la trave di colmo del sottocoppo in Etna

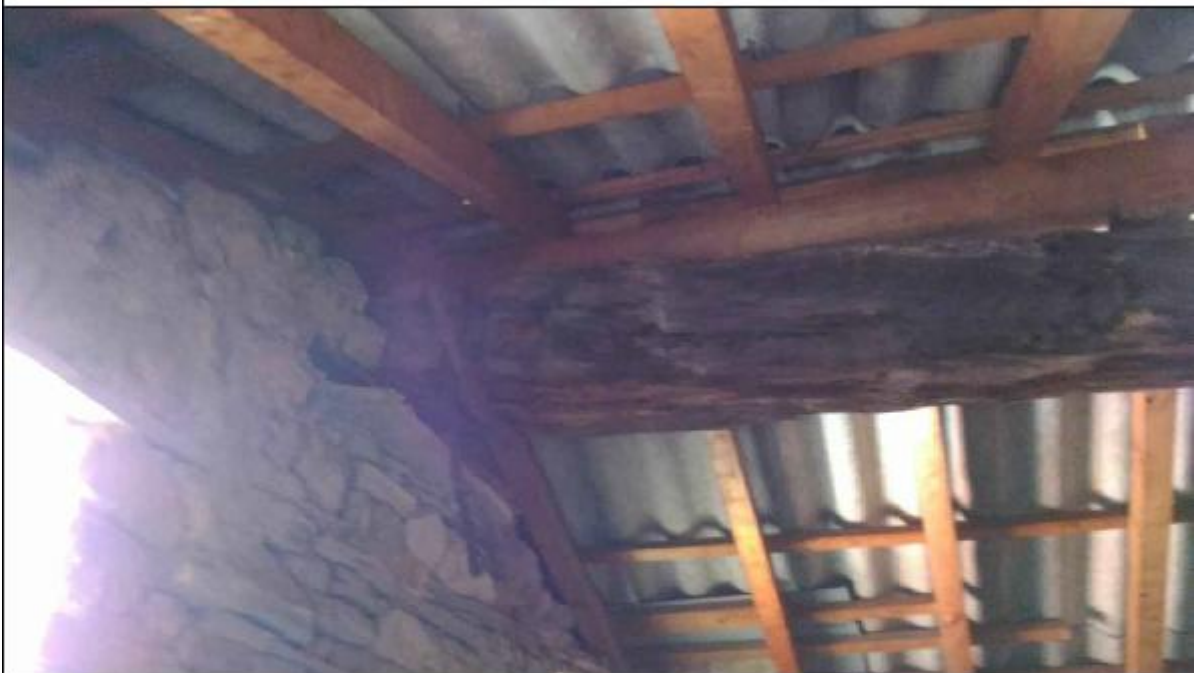
Foto F: sottotetto timpano - particolare innesto dell'orditura secondaria lungo la trave di colmo del sottocoppo in Etna

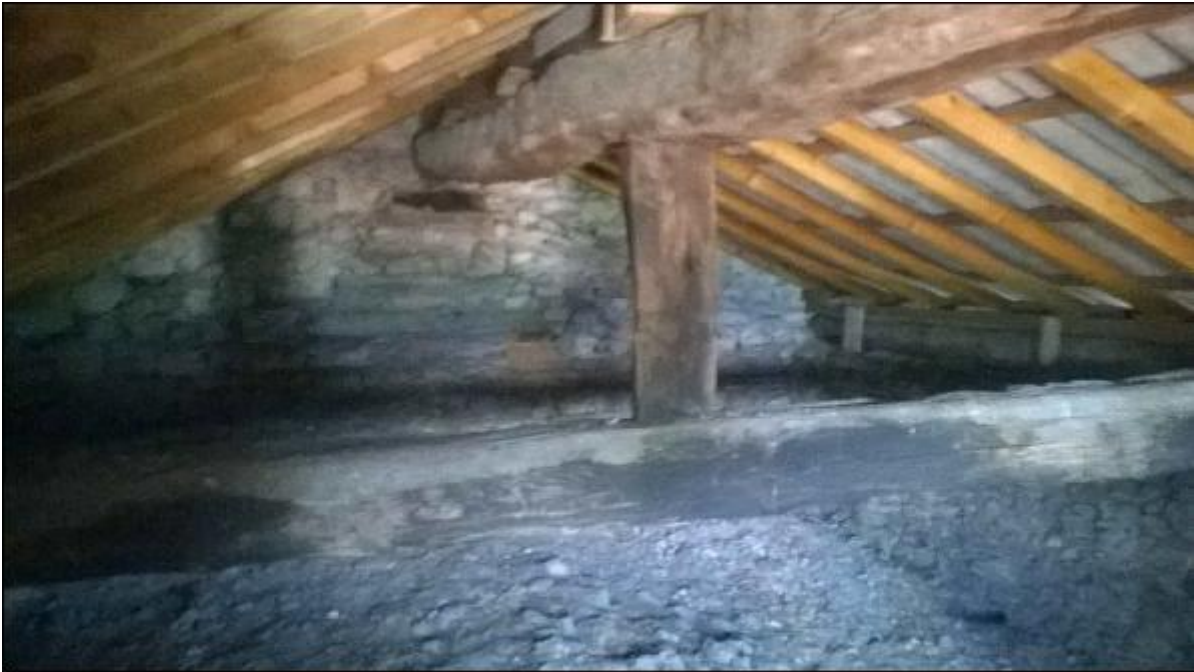
Foto G: sottotetto timpano - particolare innesto orditura secondaria sulla trave di colmo e di quest'ultima sulla trave centrale di mezzera

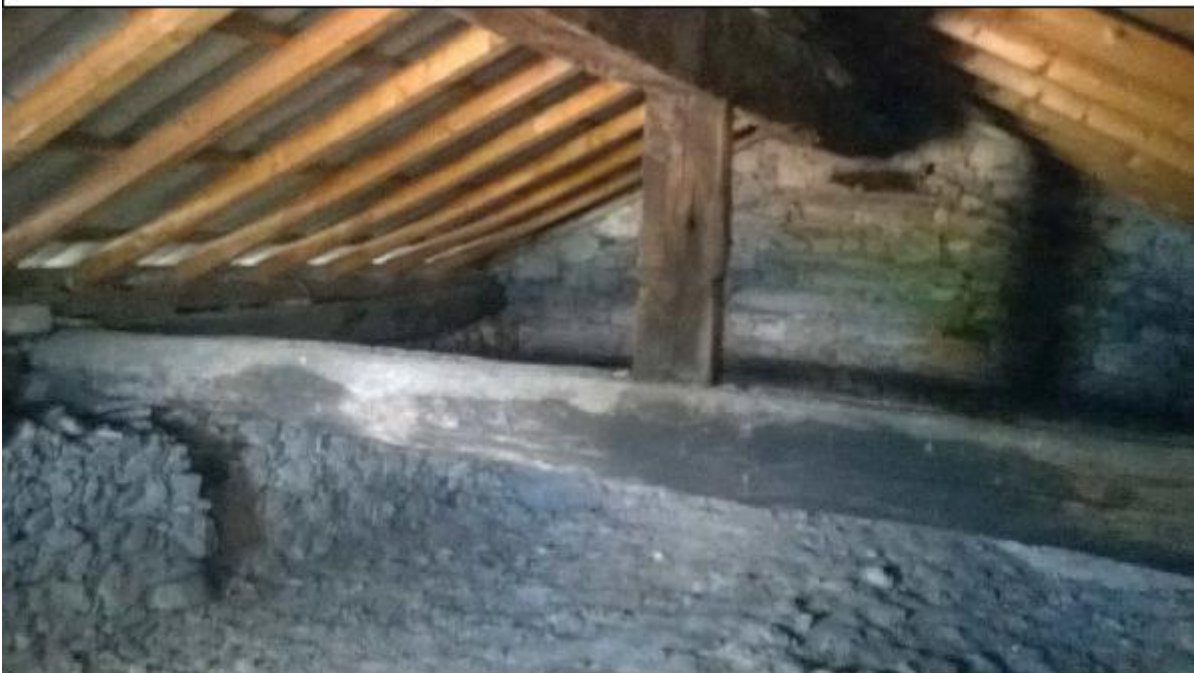
Foto H: sottotetto timpano - particolare innesto orditura secondaria sulla trave di colmo e di quest'ultima sulla trave centrale di mezzera

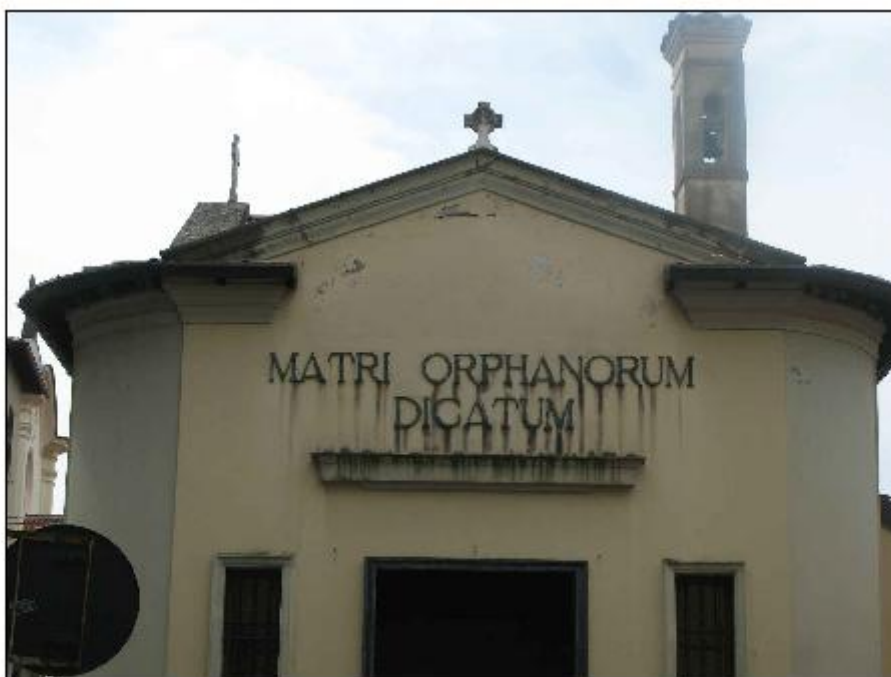
Foto 6: prospetto Nord - dettaglio del degrado di facciata

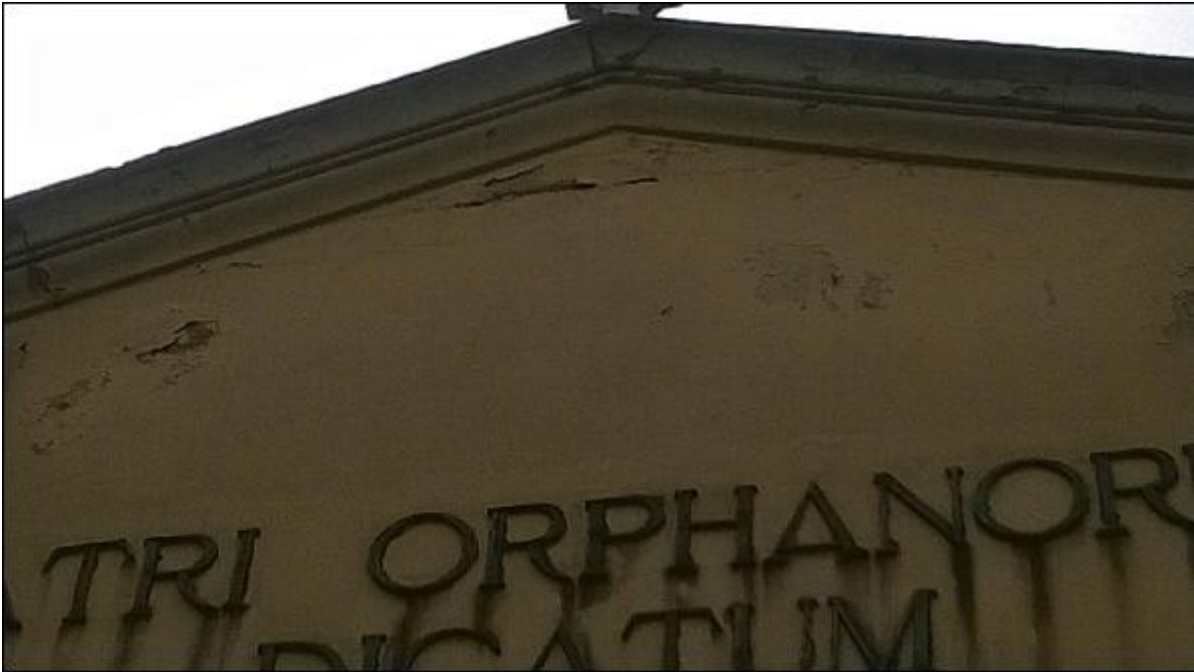
Foto 7: prospetto Nord - dettaglio del degrado di facciata

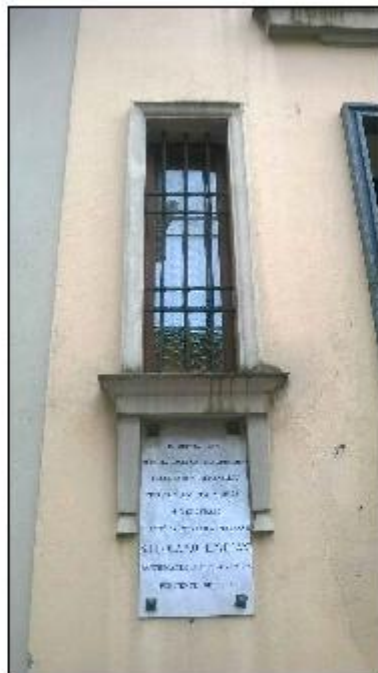
Foto 8: prospetto Nord - dettaglio del degrado di facciata

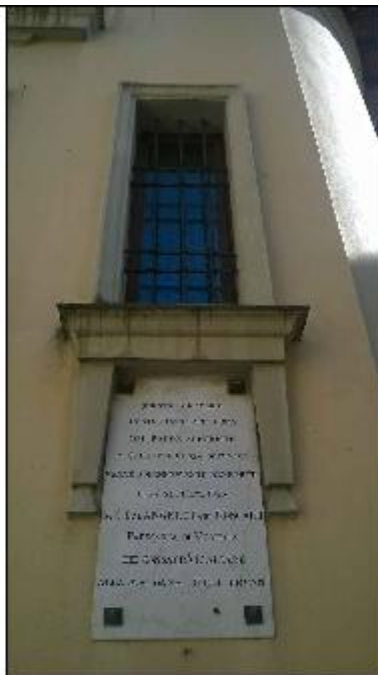
Foto 9: prospetto Nord - dettaglio del degrado di facciata

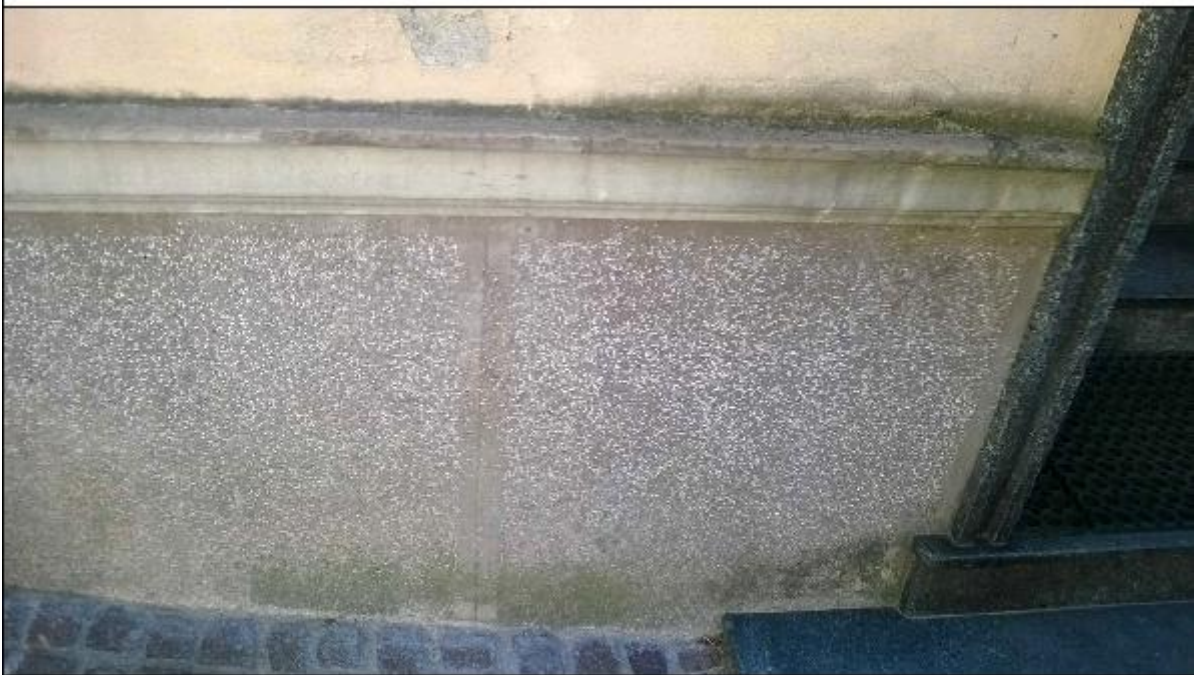
Foto 10: prospetto Nord - dettaglio del degrado della zoccolatura e dell'intonaco di facciata

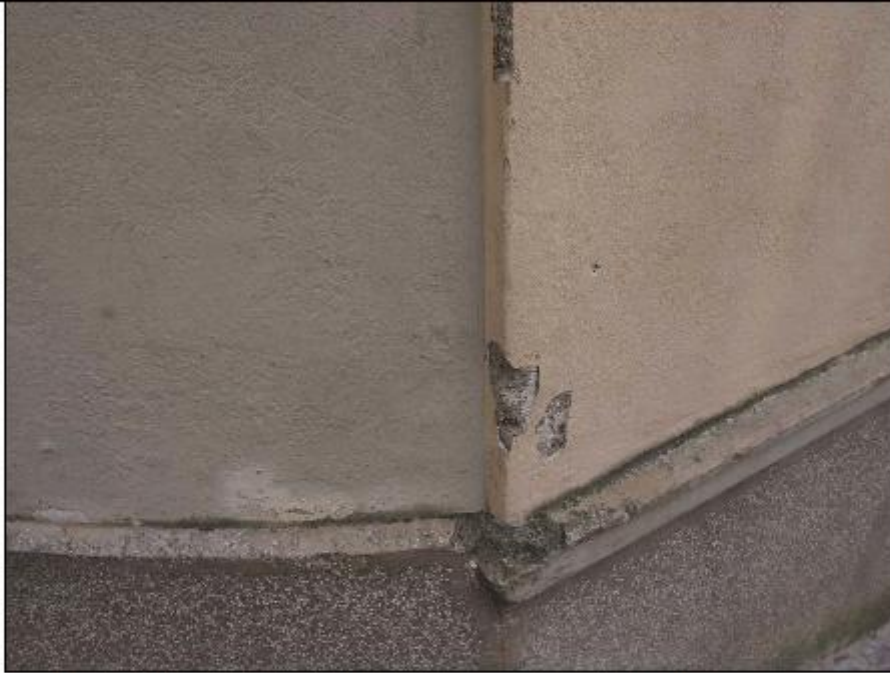
Foto 11:angolo Nord Ovest - dettaglio del degrado della zoccolatura e degli intonaci di facciata

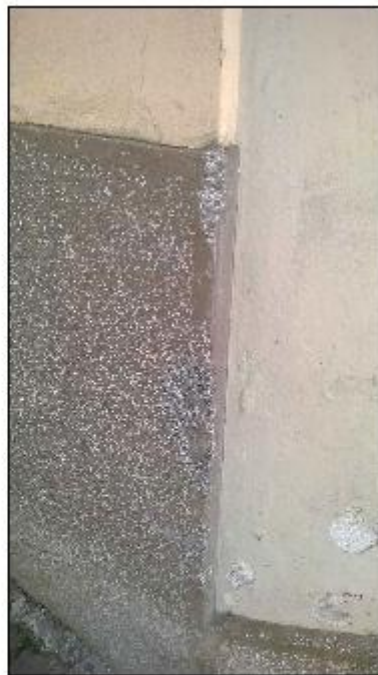
Foto 12: angolo Nord Est - dettaglio del degrado della zoccolatura e dell'intonaco di facciata

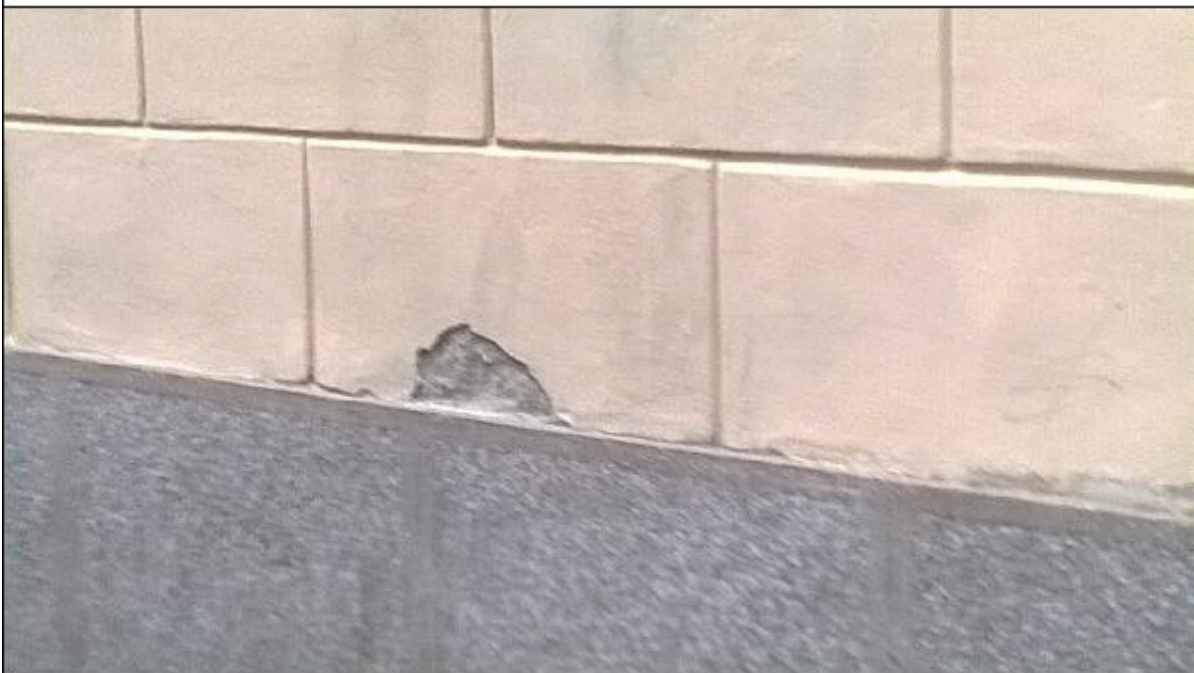
Foto 16: prospetto Est lungo via alla Basilica - particolare del degrado degli intonaci di facciata

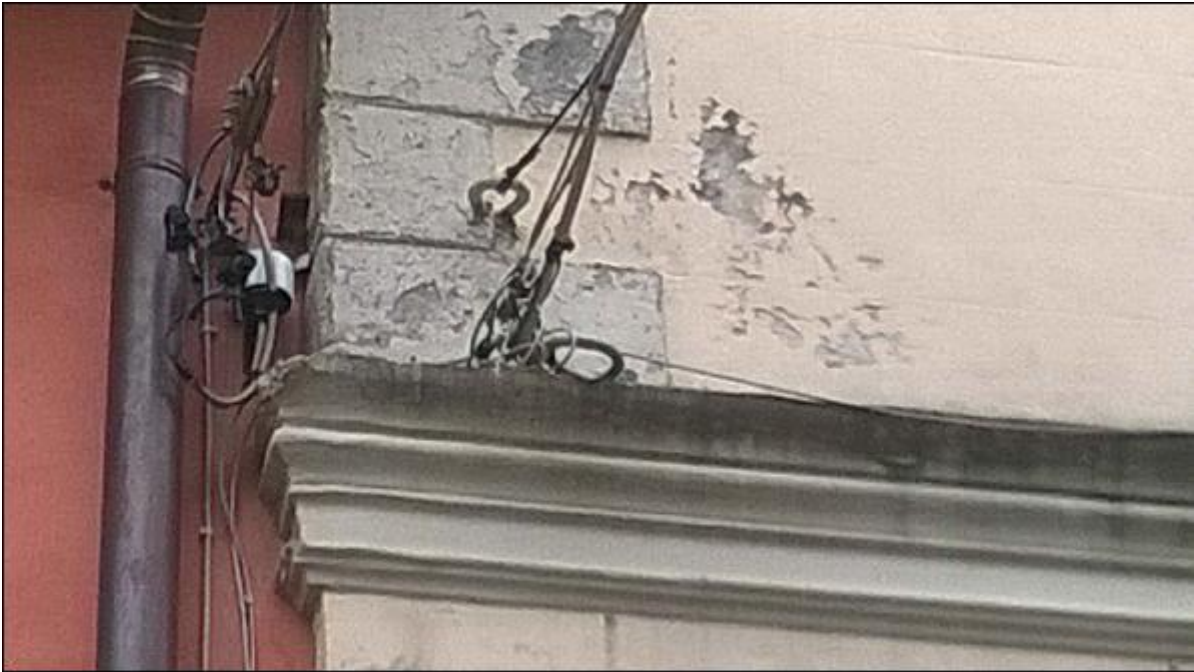
Foto 17: prospetto Est lungo via alla Basilica - particolare del degrado degli intonaci di facciata

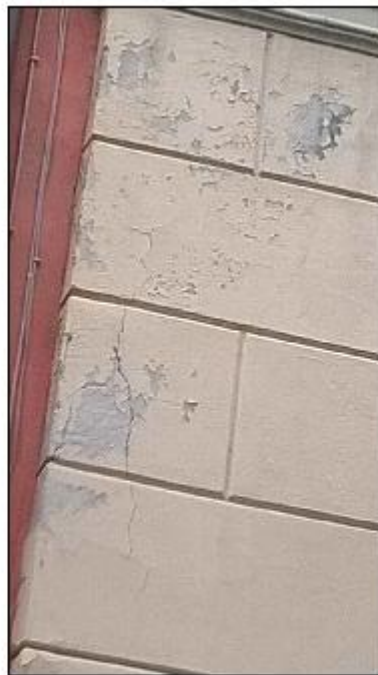
Foto 18: prospetto Est lungo via alla Basilica - particolare del degrado degli intonaci di facciata

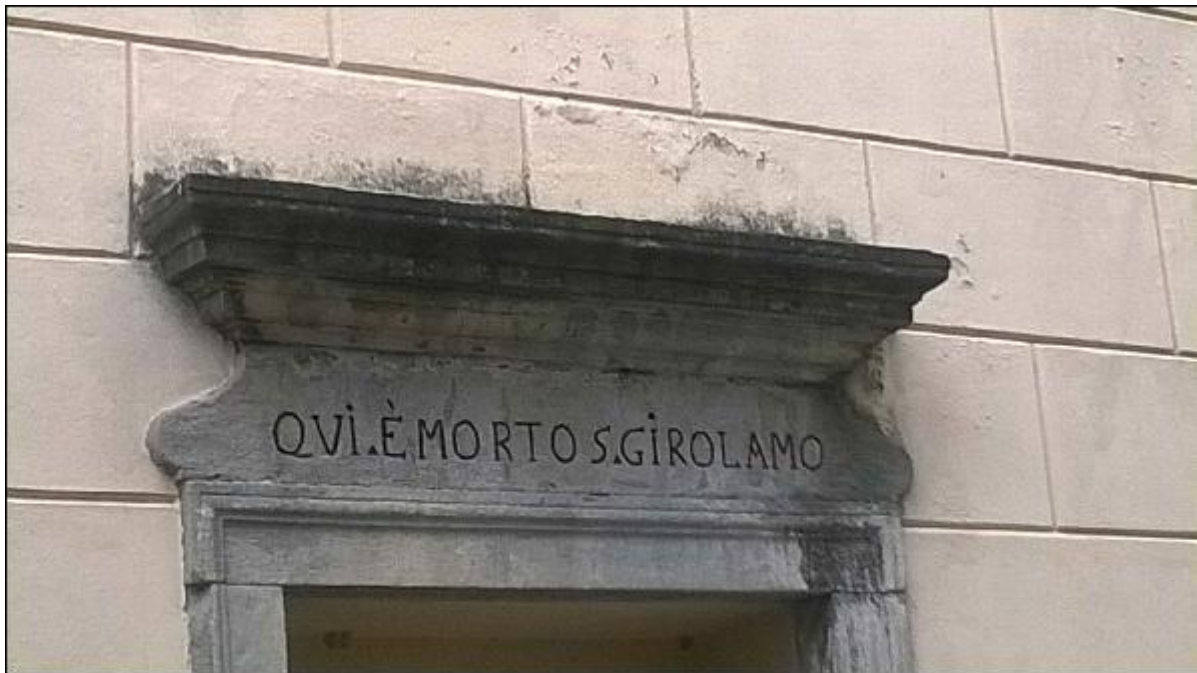
Foto 19: prospetto Est lungo via alla Basilica - particolare del degrado degli intonaci di facciata sopra il portale d'accesso

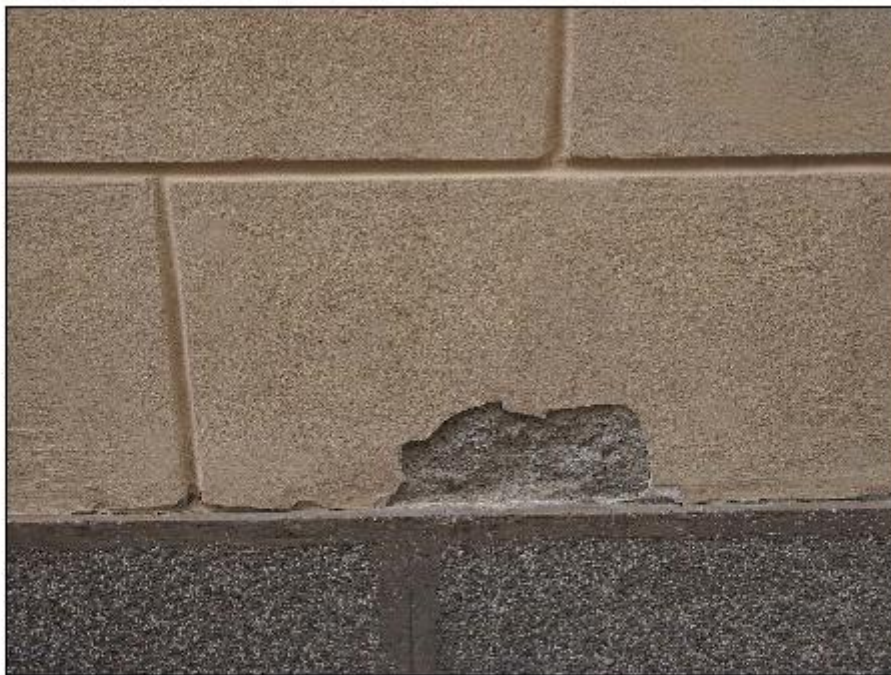
Foto 20: prospetto Est lungo via alla Basilica - particolare del degrado degli intonaci di facciata

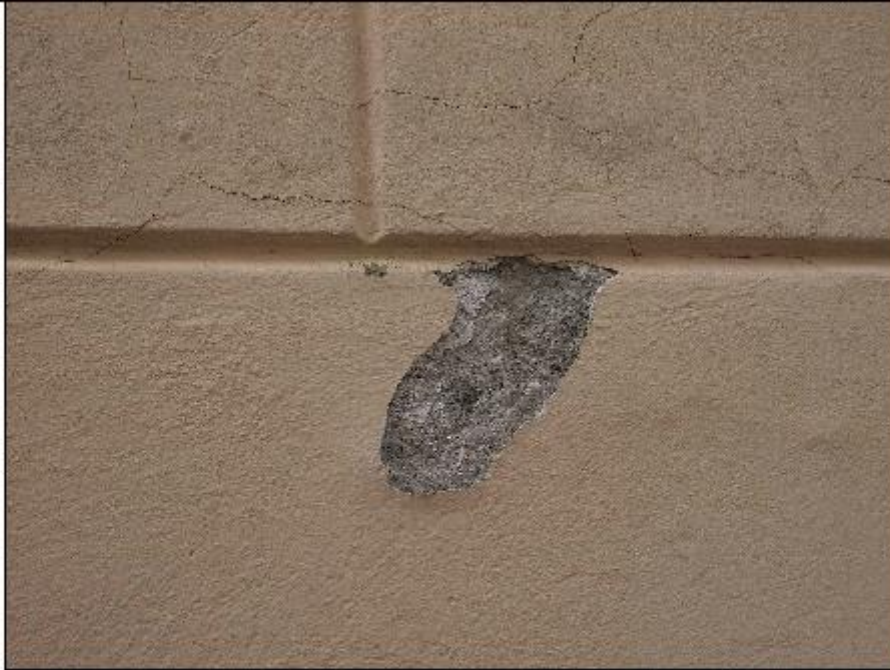
Foto 21: prospetto Est lungo via alla Basilica - particolare del degrado degli intonaci di facciata

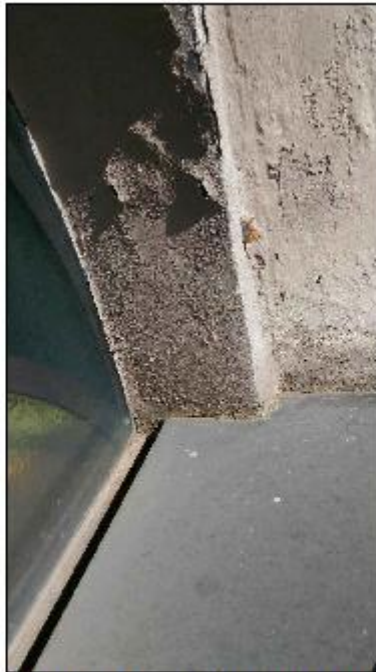
Foto 24: prospetto Est lungo via alla Basilica - dettaglio della copertina in rame inclinata verso il filo esterno del serramento a lunetta e degrado del cornicione ad arco

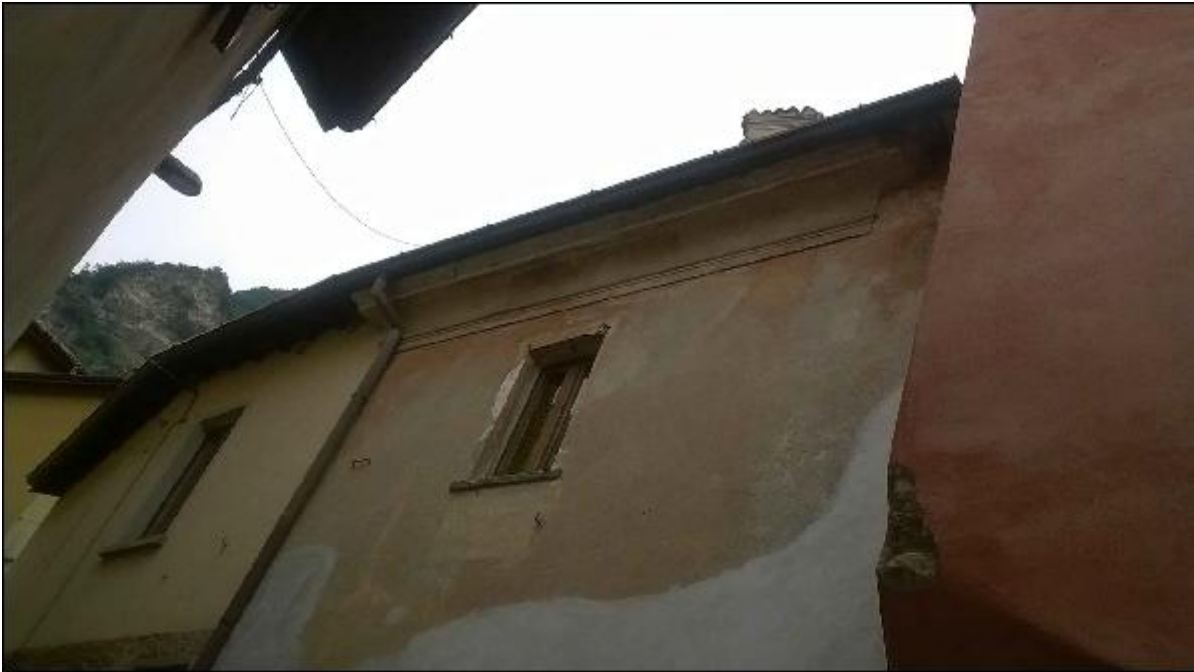
Foto 27: prospetto Ovest lungo via San Gerolamo - particolare del degrado degli intonaci di facciata

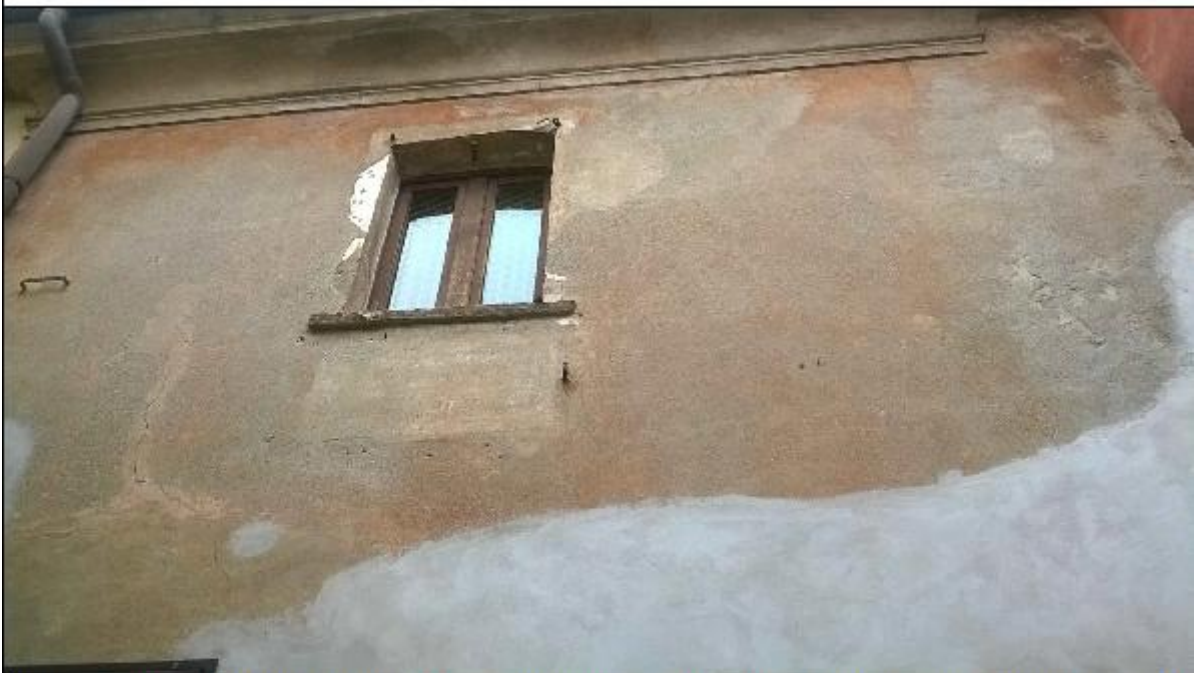
Foto 28: prospetto Ovest lungo via San Gerolamo - particolare dell'alterazione cromatica degli intonaci di facciata

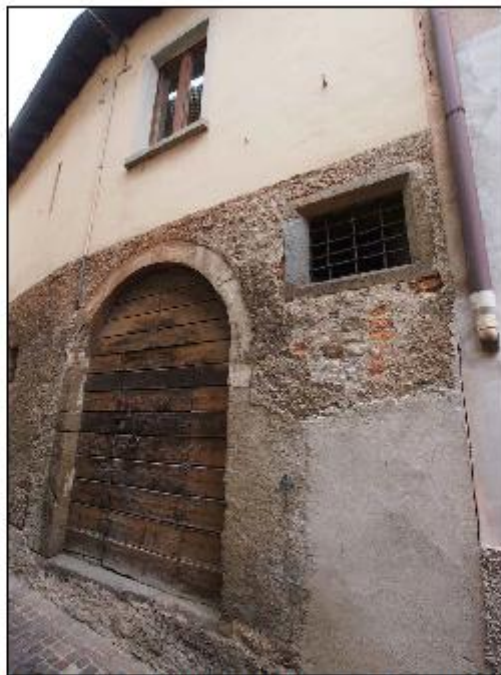
Foto 30: prospetto Ovest lungo via San Gerolamo - particolare del portone d'accesso e del degrado della zoccolatura lungo strada

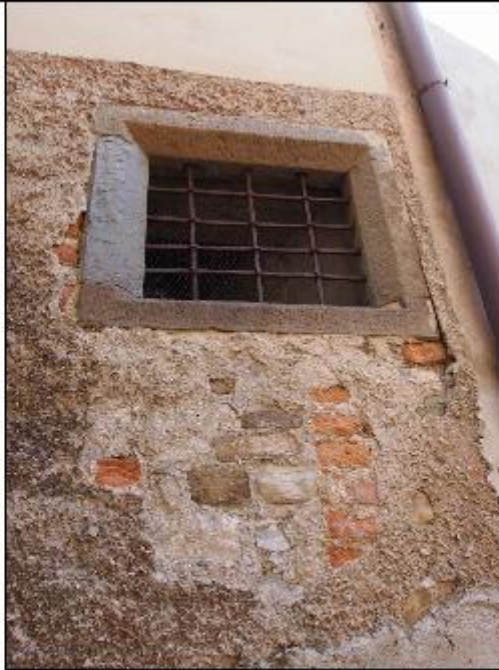
Foto 31: prospetto Ovest lungo via San Gerolamo - particolare del degrado della zoccolatura sotto finestra esistente

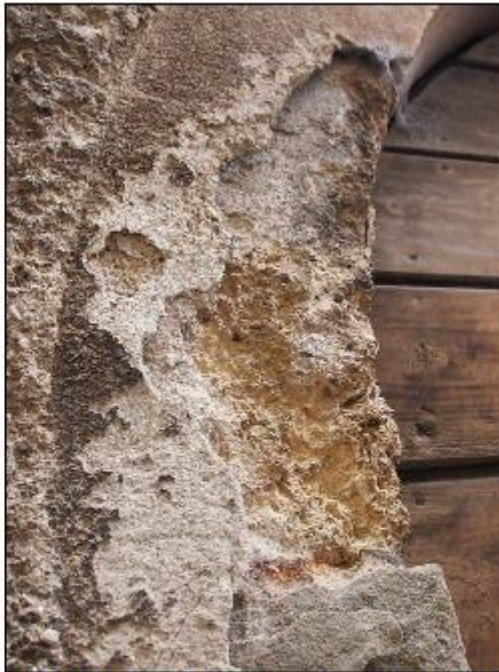
Foto 32: prospetto Ovest lungo via San Gerolamo - particolare del degrado degli intonaci all'intorno del portone d'accesso principale

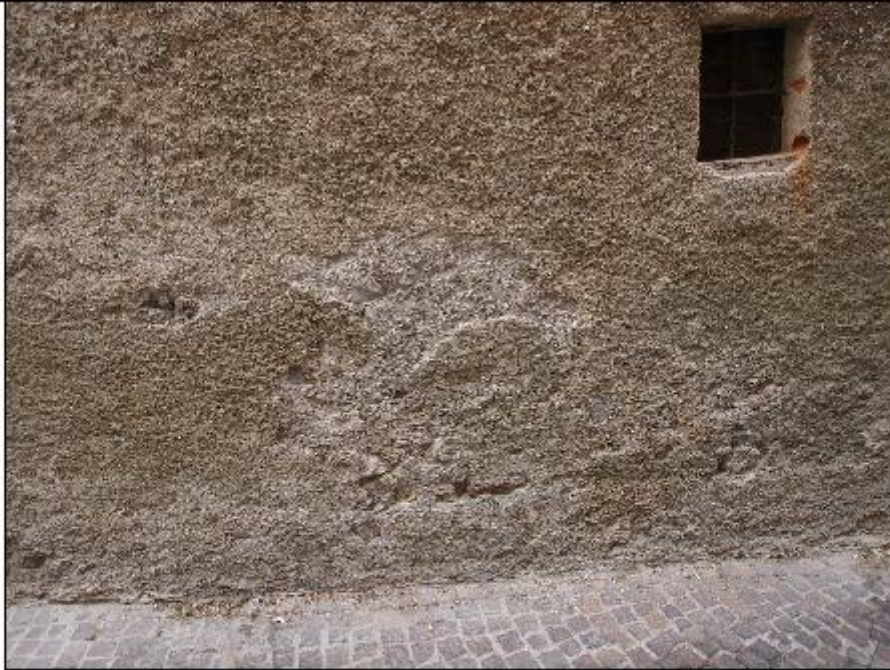
Foto 33: prospetto Ovest lungo via San Gerolamo - particolare del degrado della zoccolatura in intonaco di cemento lungo strada

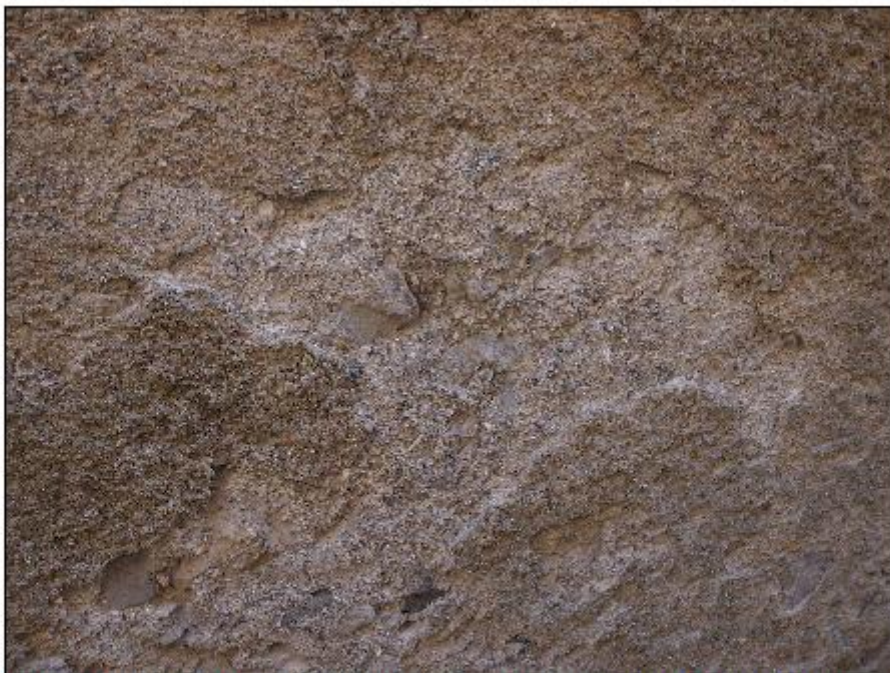
Foto 34: prospetto Ovest lungo via San Gerolamo - particolare del degrado della zoccolatura in intonaco di cemento lungo strada

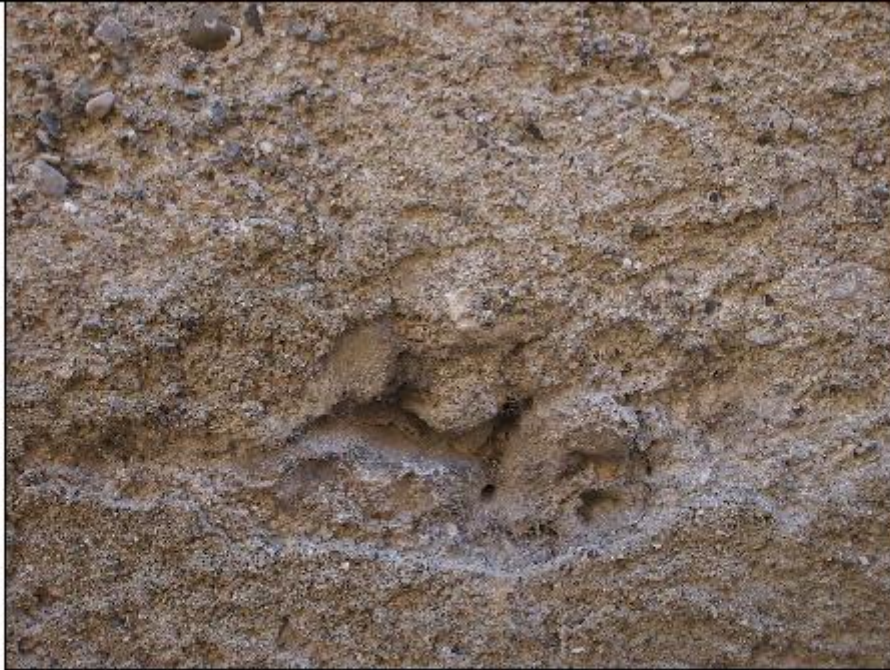
Foto 35: prospetto Ovest lungo via San Gerolamo - particolare del degrado della zoccolatura in intonaco di cemento lungo strada

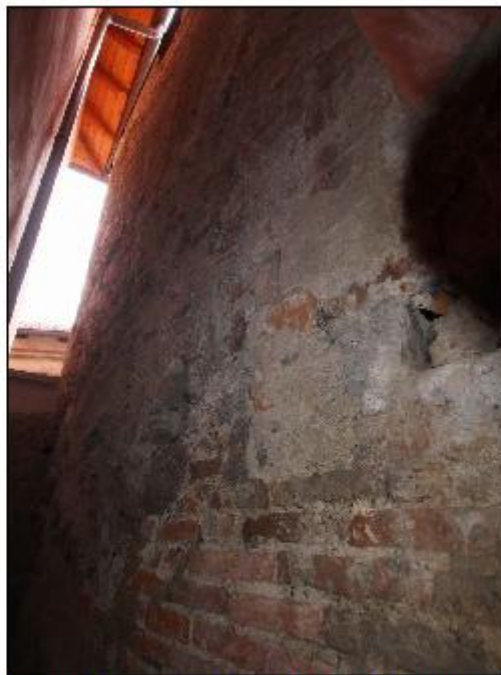
Foto 36: muro in affaccio su cavedio - particolare della muratura mista a vista con presenza di importanti lacune

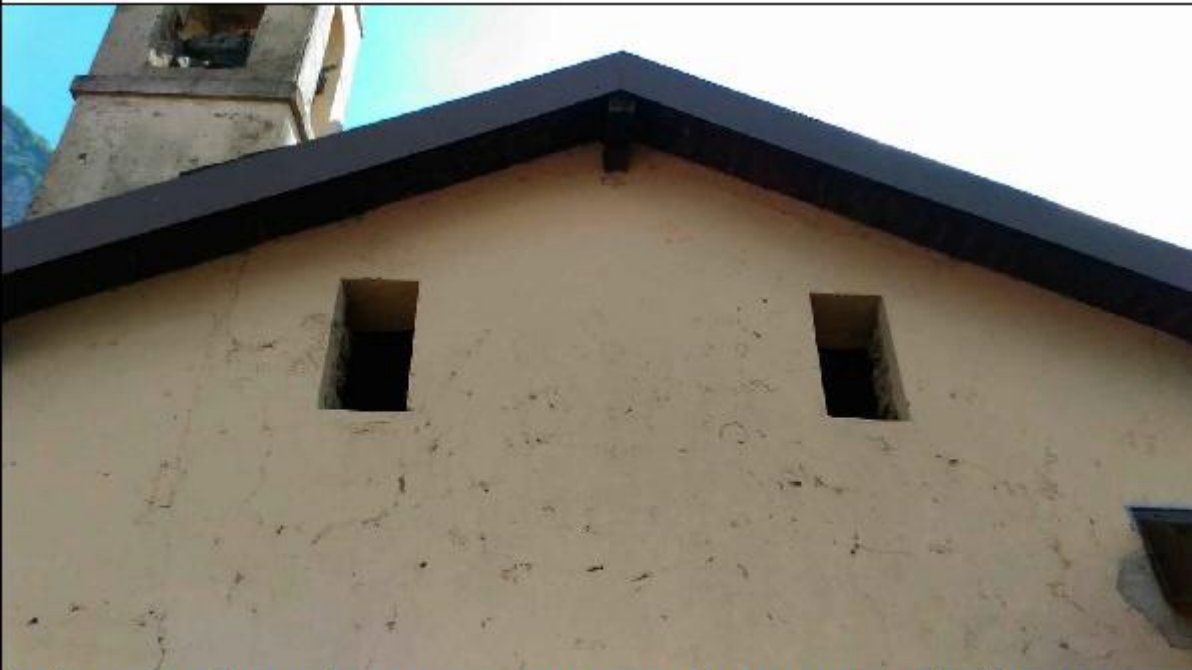
Foto 40: prospetto Ovest lungo via San Gerolamo - particolare dell'avanzato stato di degrado degli intonaci di facciata del timpano

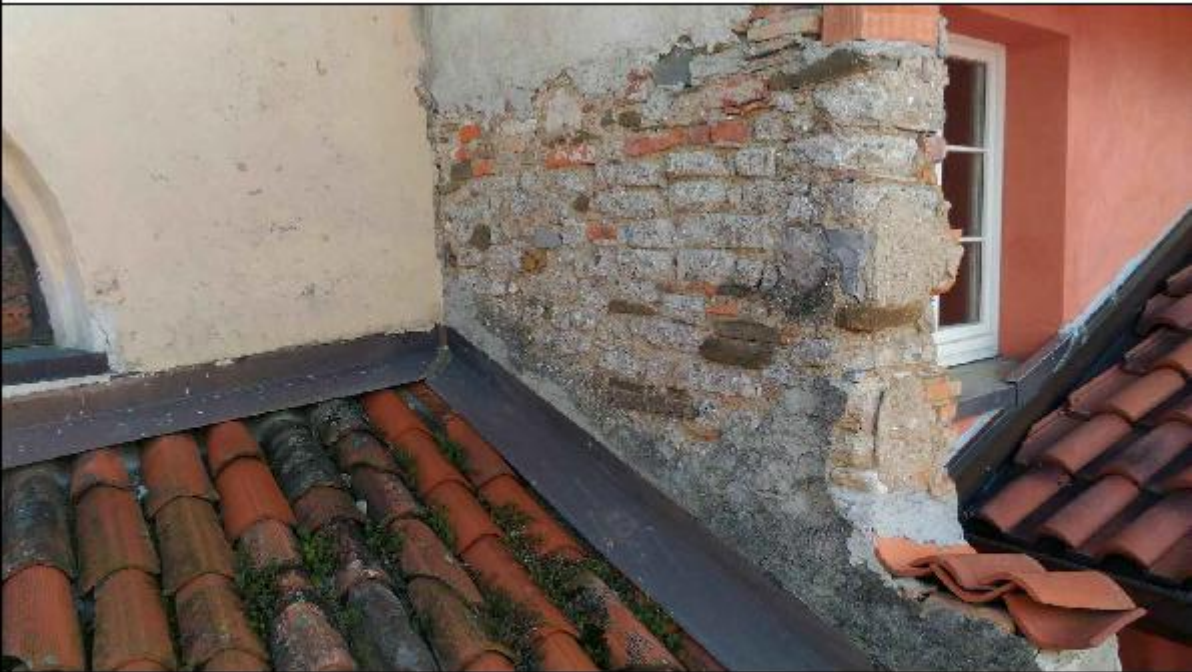
Foto 46: particolare del muro privo di intonaco e con considerevoli lacune in proseguio del muro verso il cavedio oltre la linea di falda a copertura della stanza di San Gerolamo

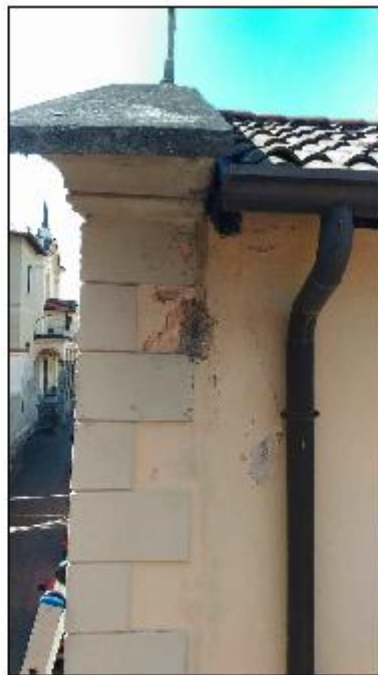
Foto 48: prospetto Nord - particolare del degrado degli intonaci di facciata del timpano e di alcuni travetti dell'orditura esistente

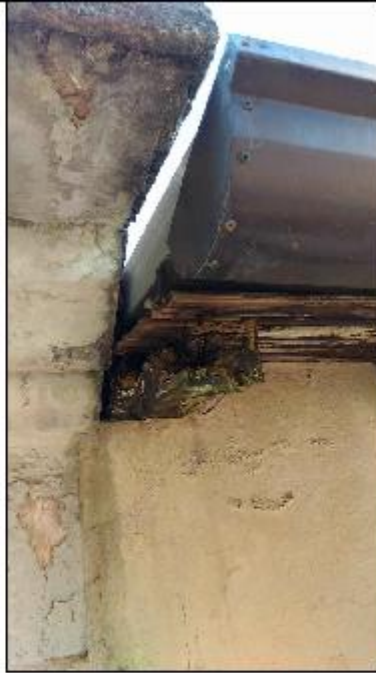
Foto 49: prospetto Nord - particolare del degrado degli intonaci di facciata del timpano e di alcuni travetti dell'orditura esistente

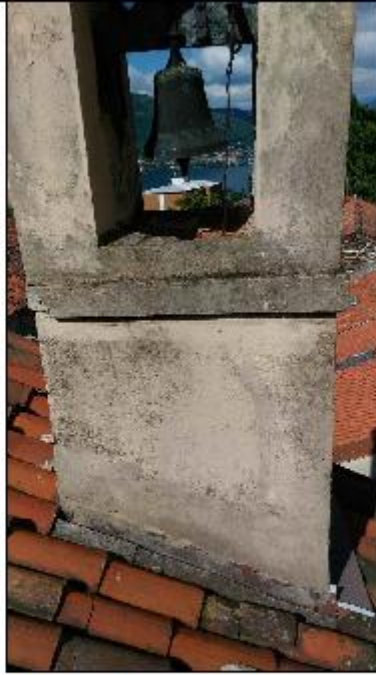
Foto 51: campanile prospetto Est - particolare del degrado degli intonaci di facciata

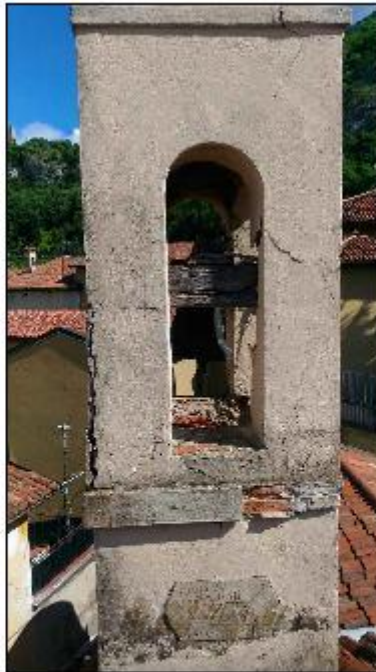
Foto 52: campanile prospetto Sud - particolare del degrado statico e degli intonaci di facciata

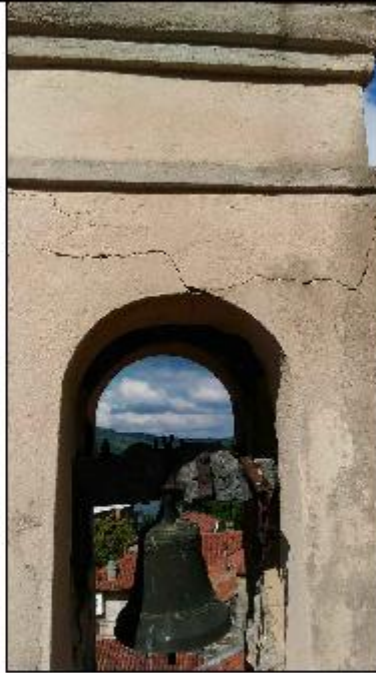
Foto 53: campanile prospetto Est - particolare del degrado statico e degli intonaci di facciata della cella campanaria

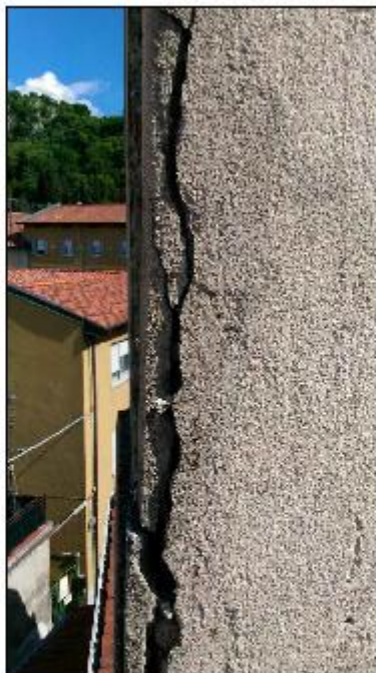
Foto 54: campanile prospetto Sud - particolare del degrado statico e degli intonaci di facciata
