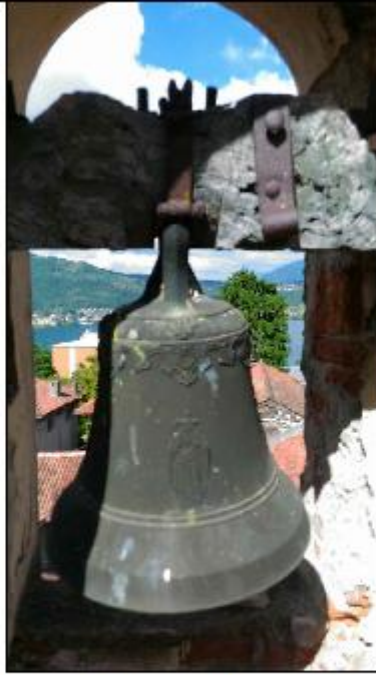
Foto 55: campanile - particolare del degrado dei legni a sostegno della campana

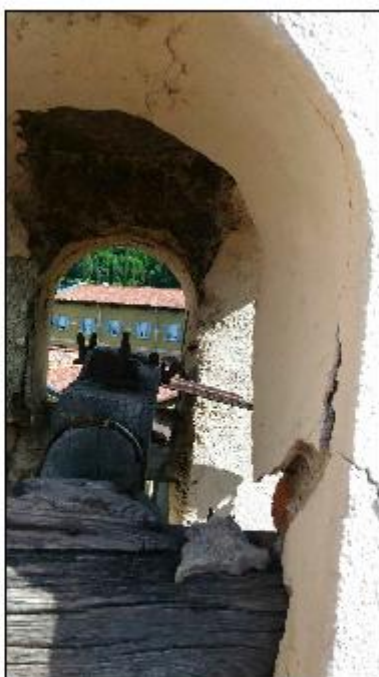
Foto 58: campanile - particolare del degrado degli intonaci della cella campanaria

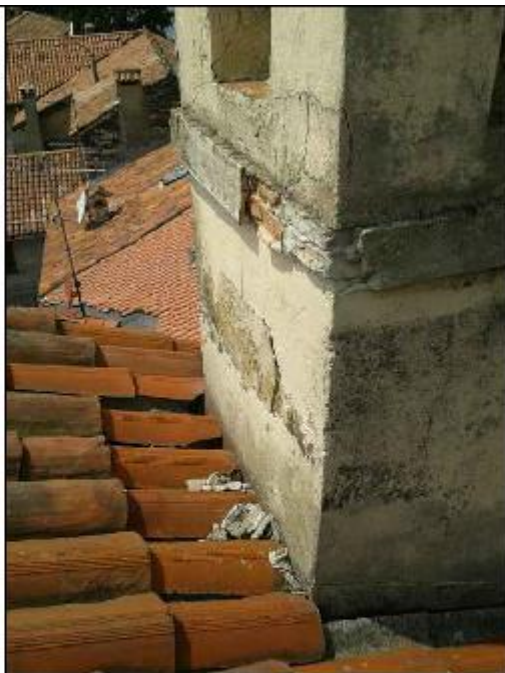
Foto 59: campanile angolo Sud-Est - particolare del degrado degli intonaci di facciata e della lacuna lungo il cordolo perimetrale

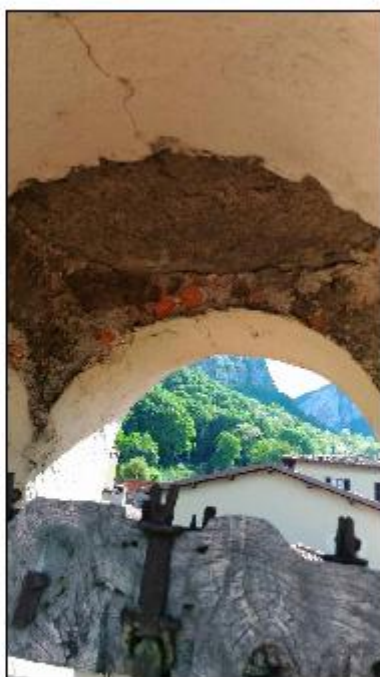
Foto 60: campanile - particolare del degrado degli intonaci della cella campanaria e del voltino di copertura

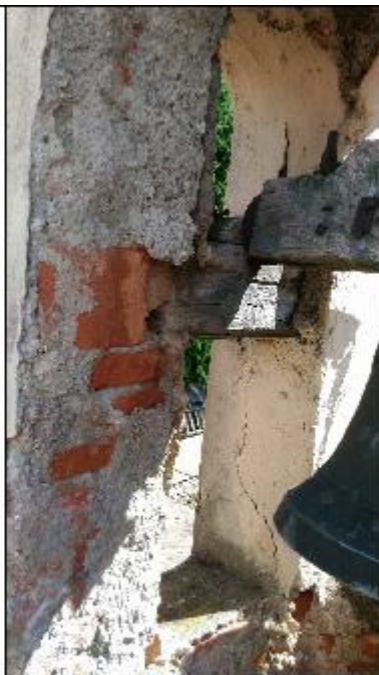
Foto 61: campanile - particolare del degrado degli intonaci della cella campanaria

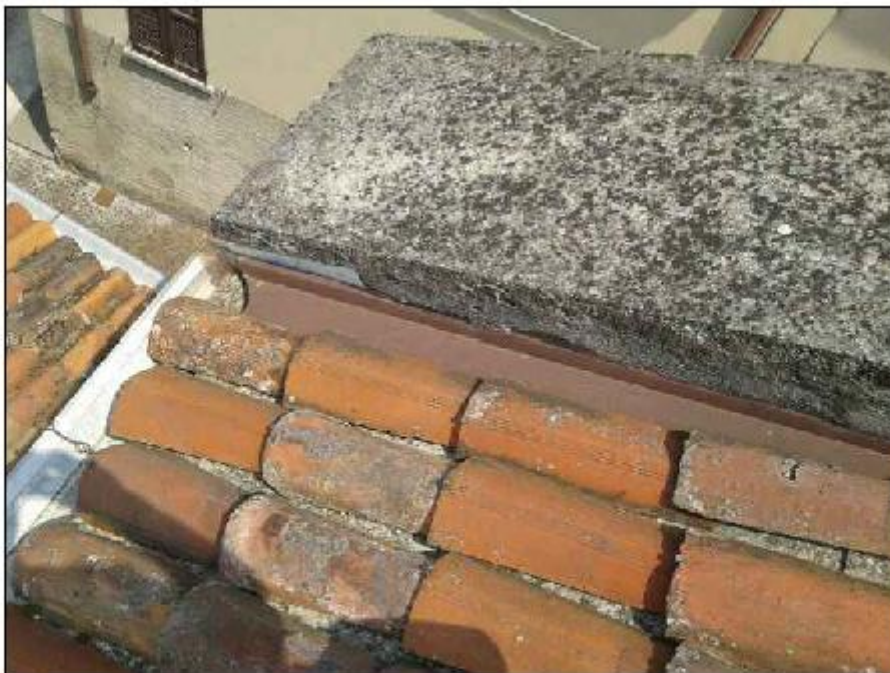
Foto 64: copertura - particolare della copertina del timpano Est in Ghiandone e degrado del sottostante manto di copertura

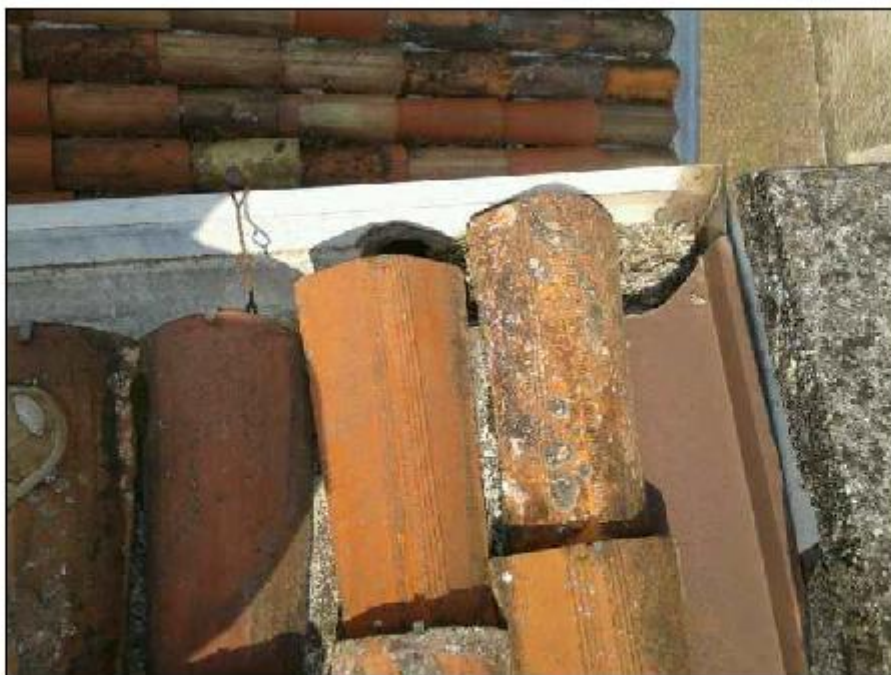
Foto 66: copertura -particolare della copertina del timpano Est in Ghiandone e degrado del sottostante manto di copertura e del canale di gronda in alluminio

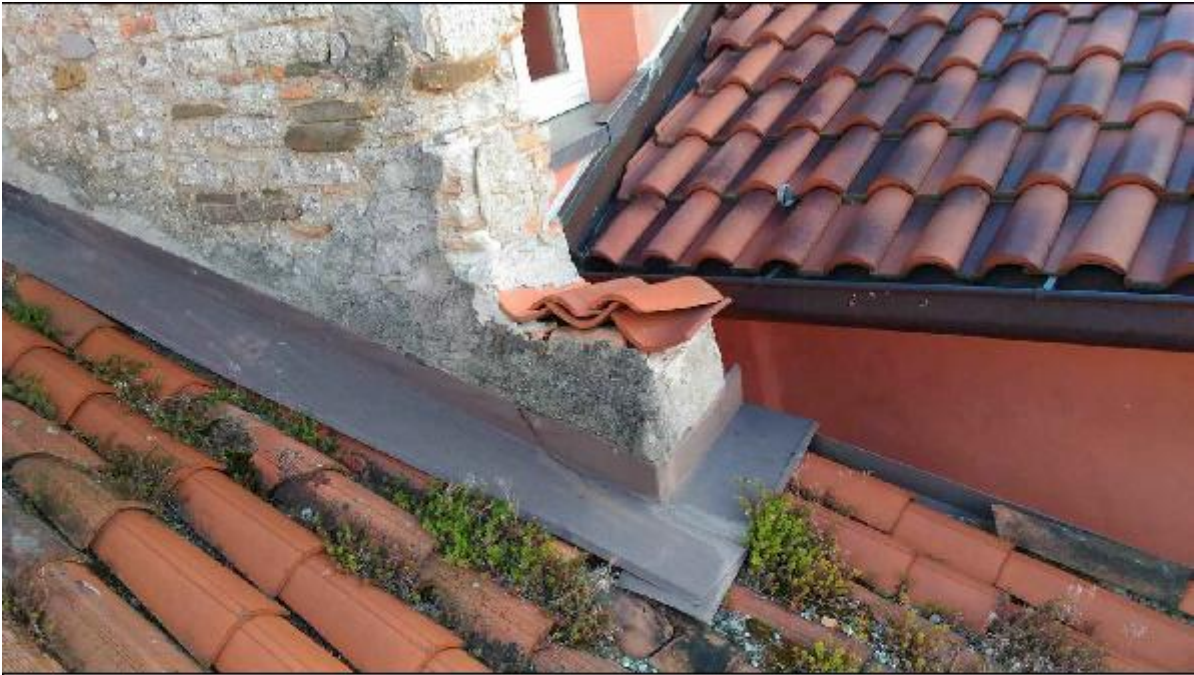
Foto 69: copertura - particolare del degrado del manto a copertura della stanza di San Girolamo in prossimità del muro emergente la linea della falda

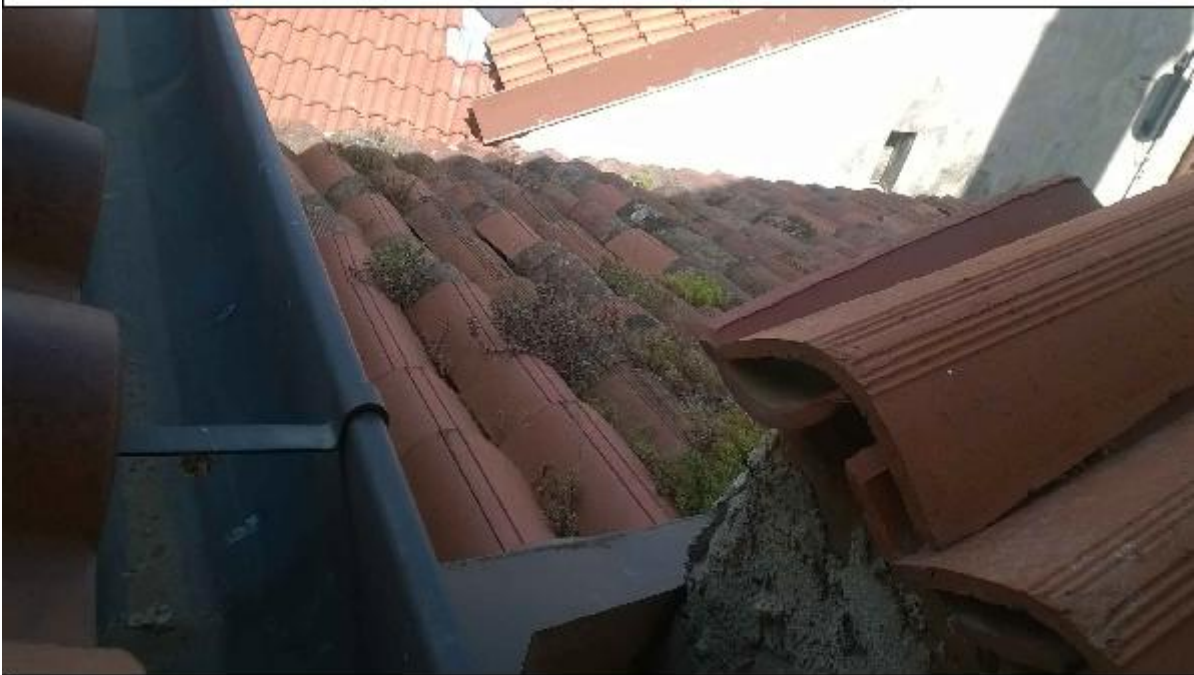
Foto 70: copertura - particolare della vegetazione spontanea sul manto a copertura della stanza di San Girolamo in prossimità del muro emergente la linea della falda

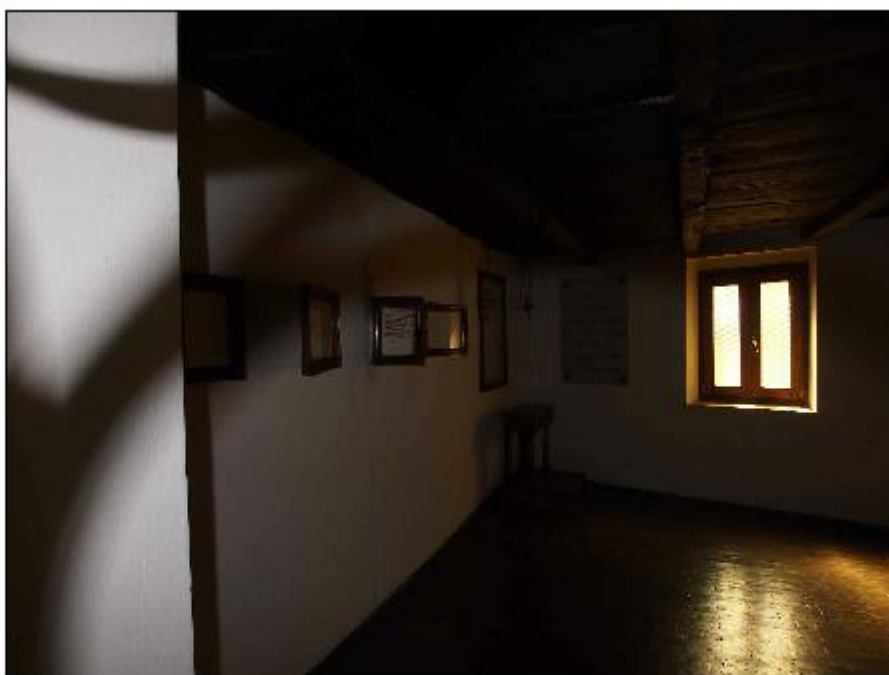
Foto 82: interno - particolare delle infiltrazioni lungo la parete Sud della stanza di San Girolamo
