Vercurago di Somasca (LC), Santuario dei SS. Bartolomeo e Girolamo

Altare maggiore, marmi policromi del XVIII sec.

RELAZIONE TECNICA DI RESTAURO

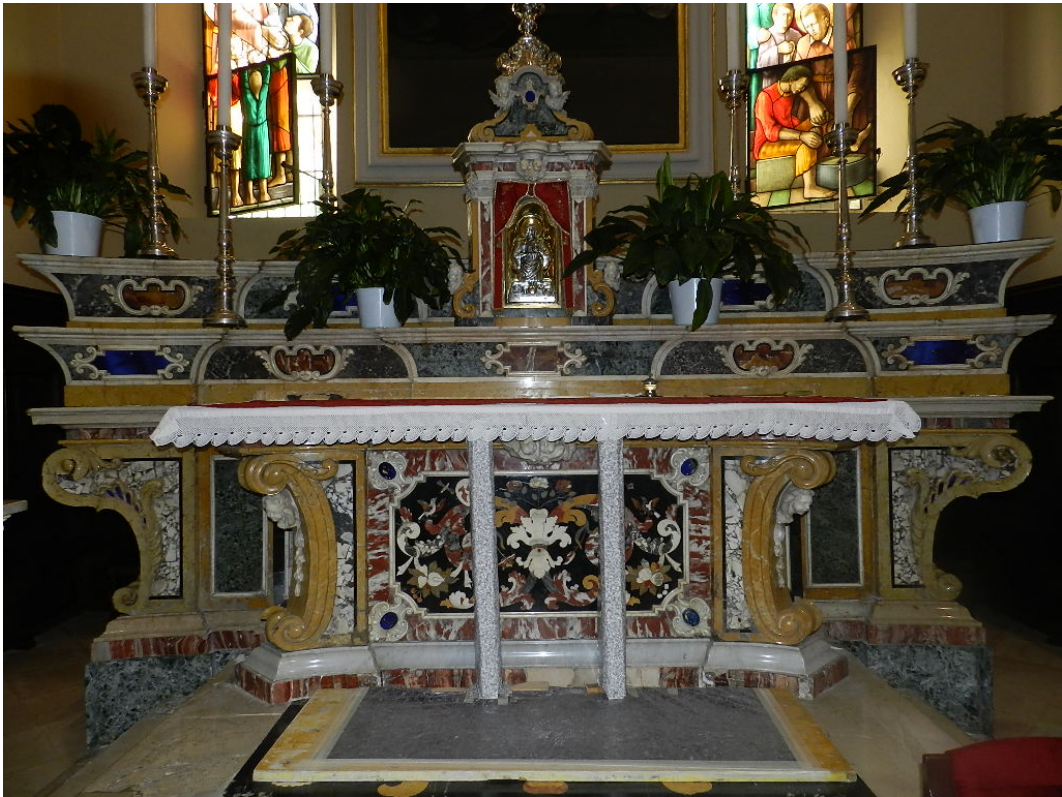
Altare prima del restauro

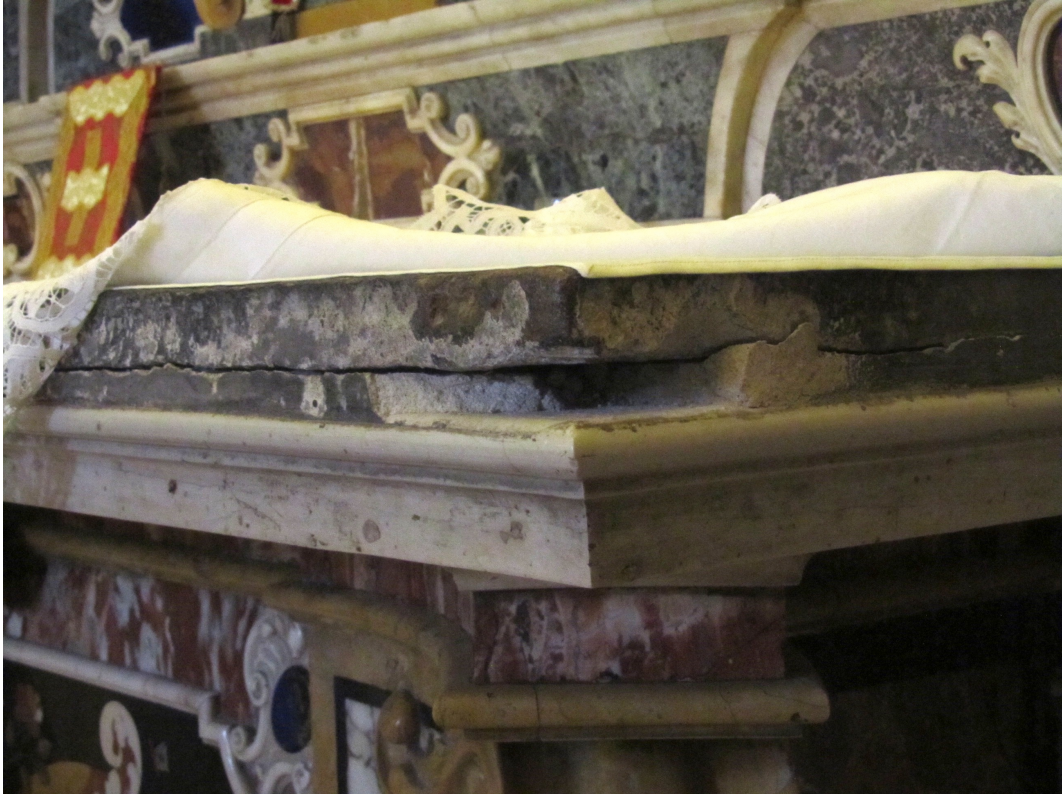
Le dimensioni e lo spessore della lastra, oltre ai particolari segni di usura, fanno pensare alla sua funzione originale di lastra apertura/chiusura di sarcofago.

Particolare pietra posta sopra la mensa

Al fine di poter risolvere i gravi dissenti dal punto di vista statico, in accordo con il funzionario dott.ssa Paola Strada, si è intervenuti con la rimozione della pesante lastra di pietra, impiegata con funzione di mensa dell'altare.

Essendo posizionata su di un letto di malta si è intervenuti rimuovendo gradatamente la malta lungo i suoi margini fino a raggiungere il distacco della lastra dal piano di pietra su cui poggiava.

La pesante lastra è stata così sollevata e rimossa per essere poi custodita provvisoriamente a retro dell'altare.

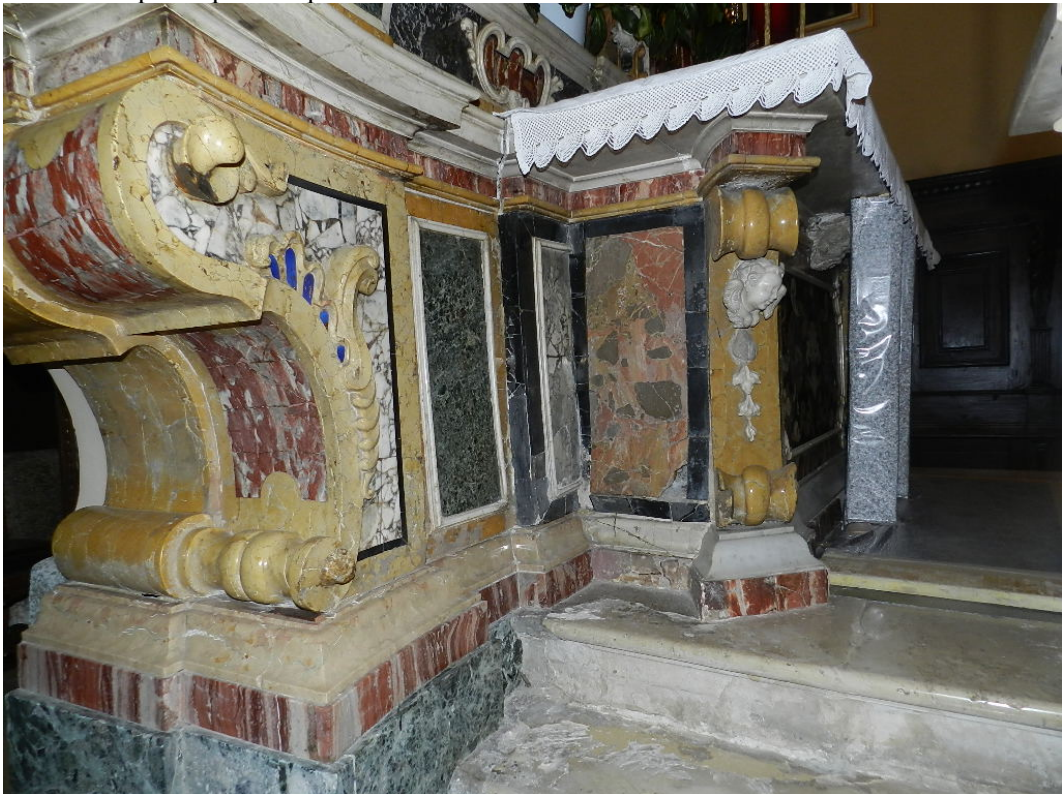
Degrado lato sinistro

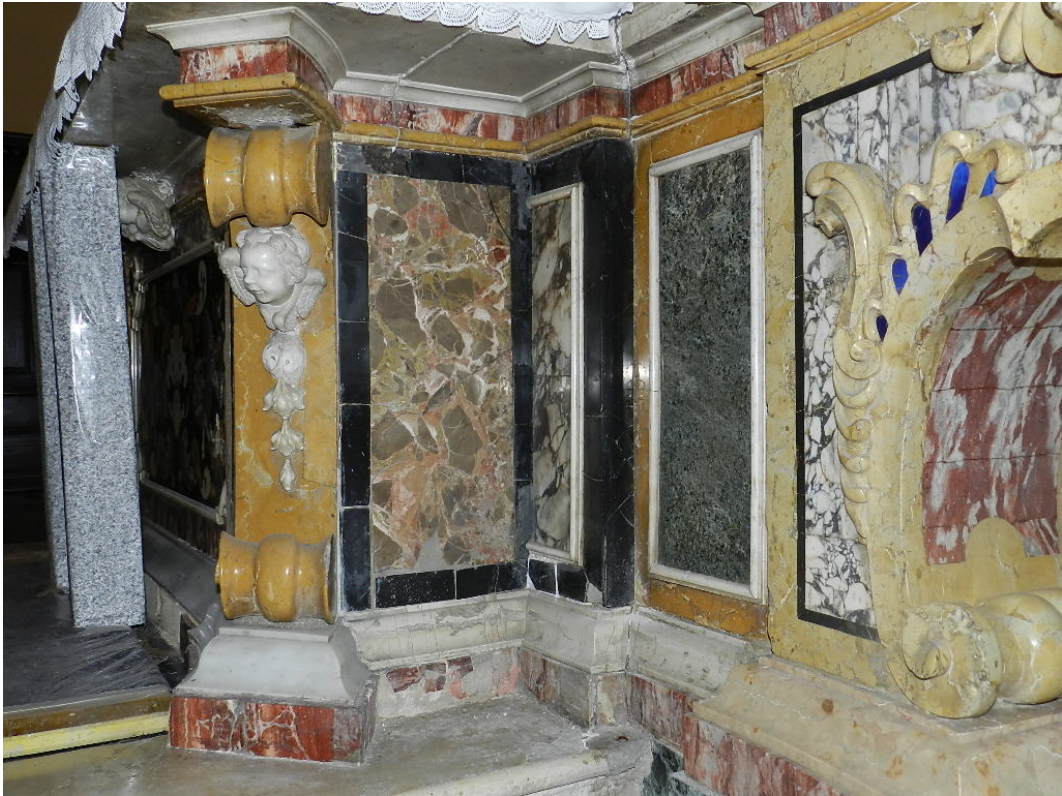
Degrado lato destro

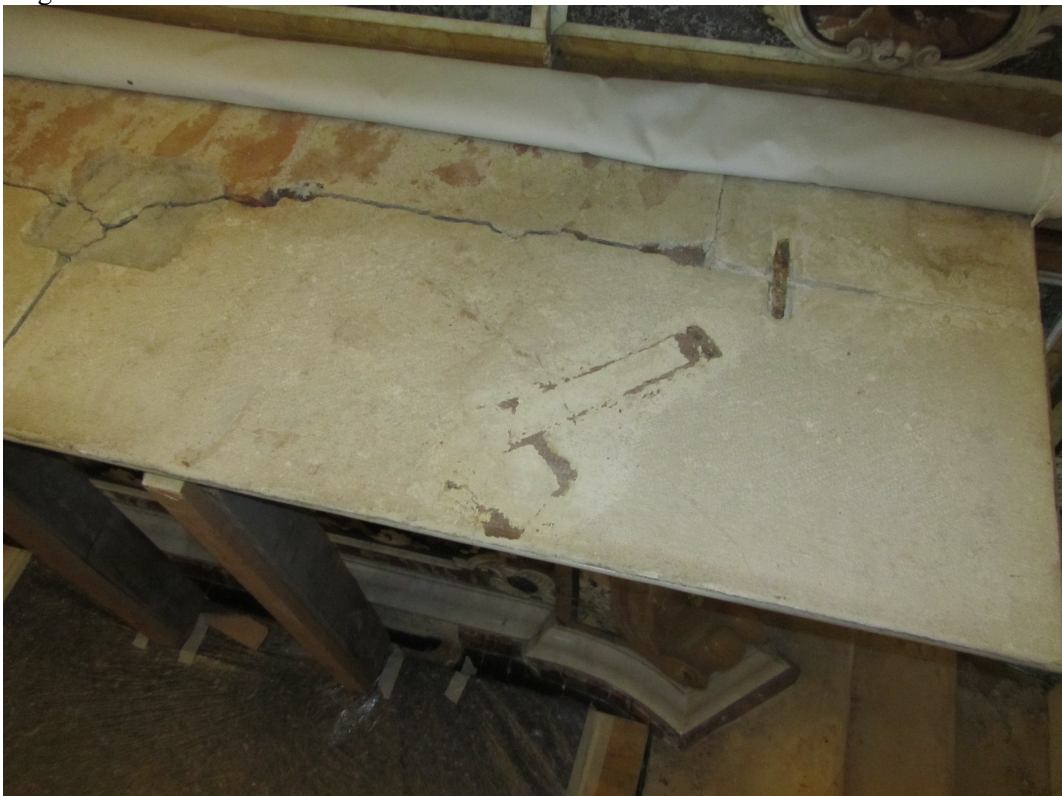
Piano mensa dopo la rimozione della pietra e dei residui di intonaco

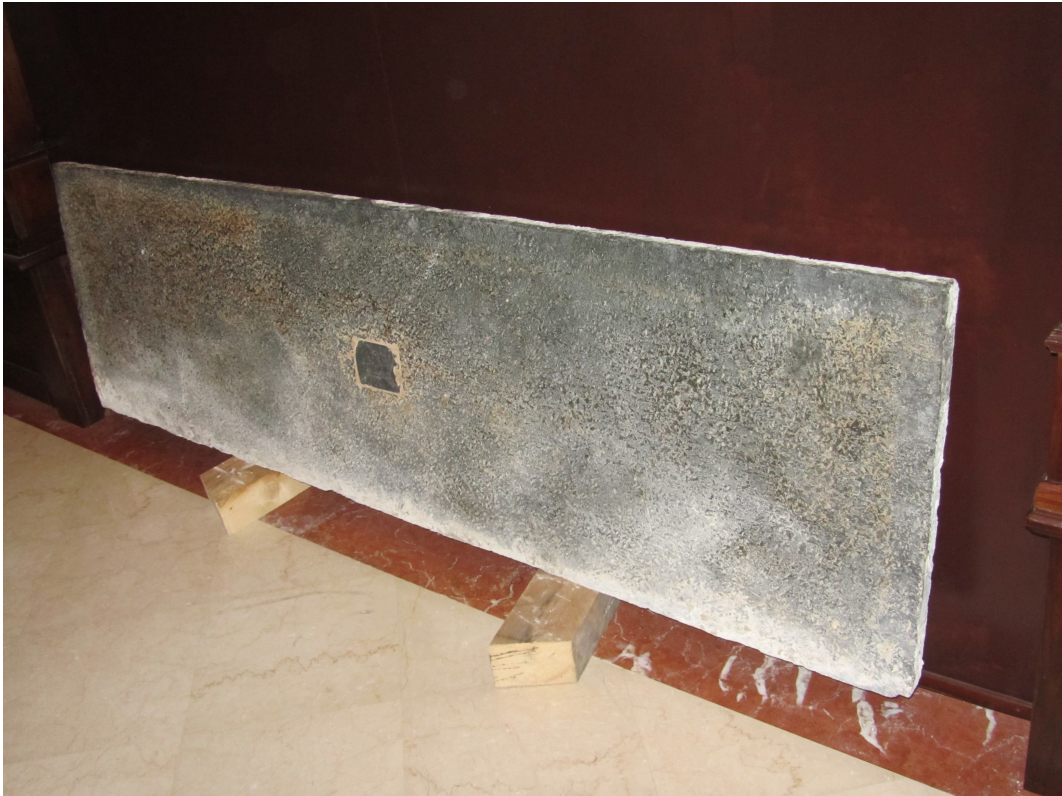
Lastra di pietra dopo la rimozione

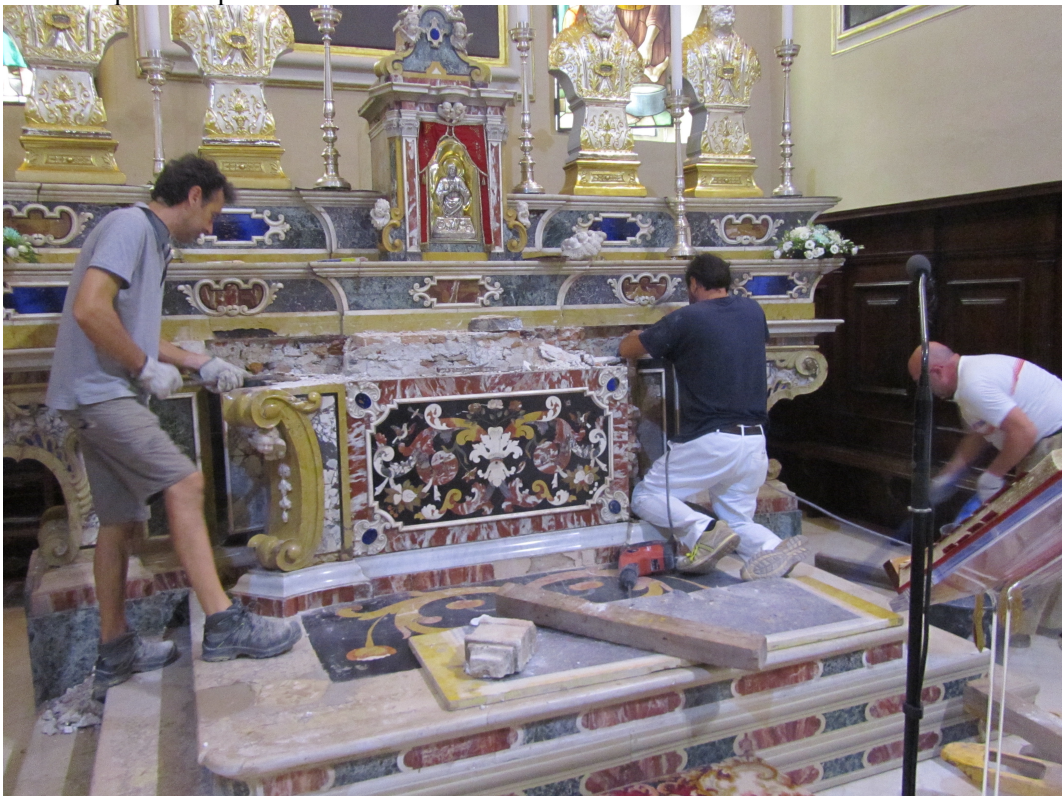
Fase di smontaggio di porzioni di mensa

Tutte le porzioni con presenza di spancamenti e distacchi delle lastre di marmo sono state numerate, documentate fotograficamente e rimosse.

Questo ha consentito di poter intervenire nell'ossatura dell'altare rimuovendo tutte le malte ammalorate.

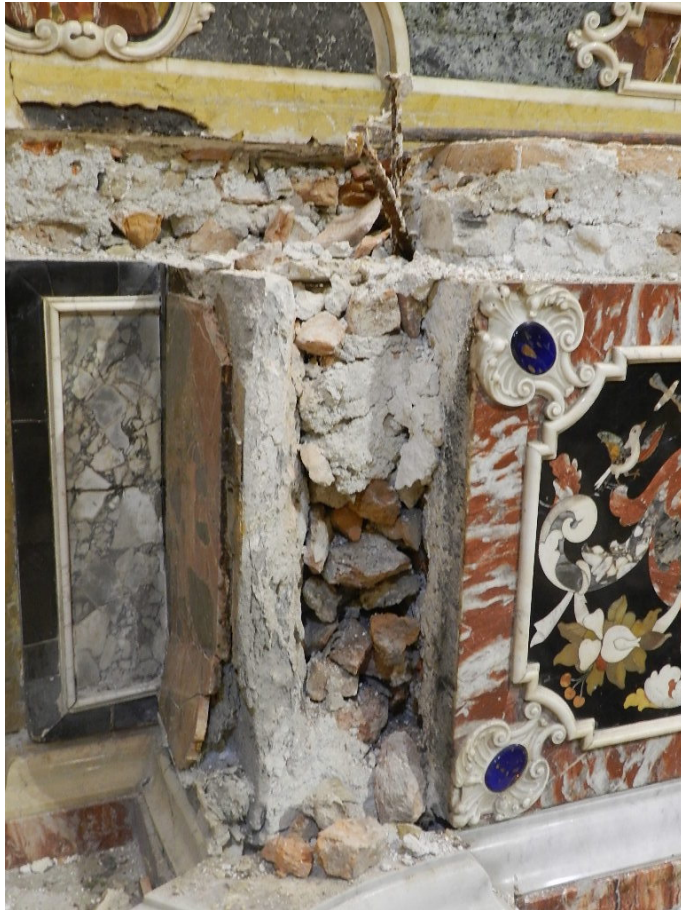
Lo spancamento dei marmi nella parte inferiore dell'altare si è manifestato a causa del rigonfiamento della pietra di supporto dei marmi costituita da lastre in arenaria. Queste ultime si sono rilevate decoese ed esfoliate e pertanto è stata necessaria la loro sostituzione utilizzando supporti in granito che possano garantire la massima resistenza.

Degrado della pietra arenaria interna con spanciamenti delle parti inferiori

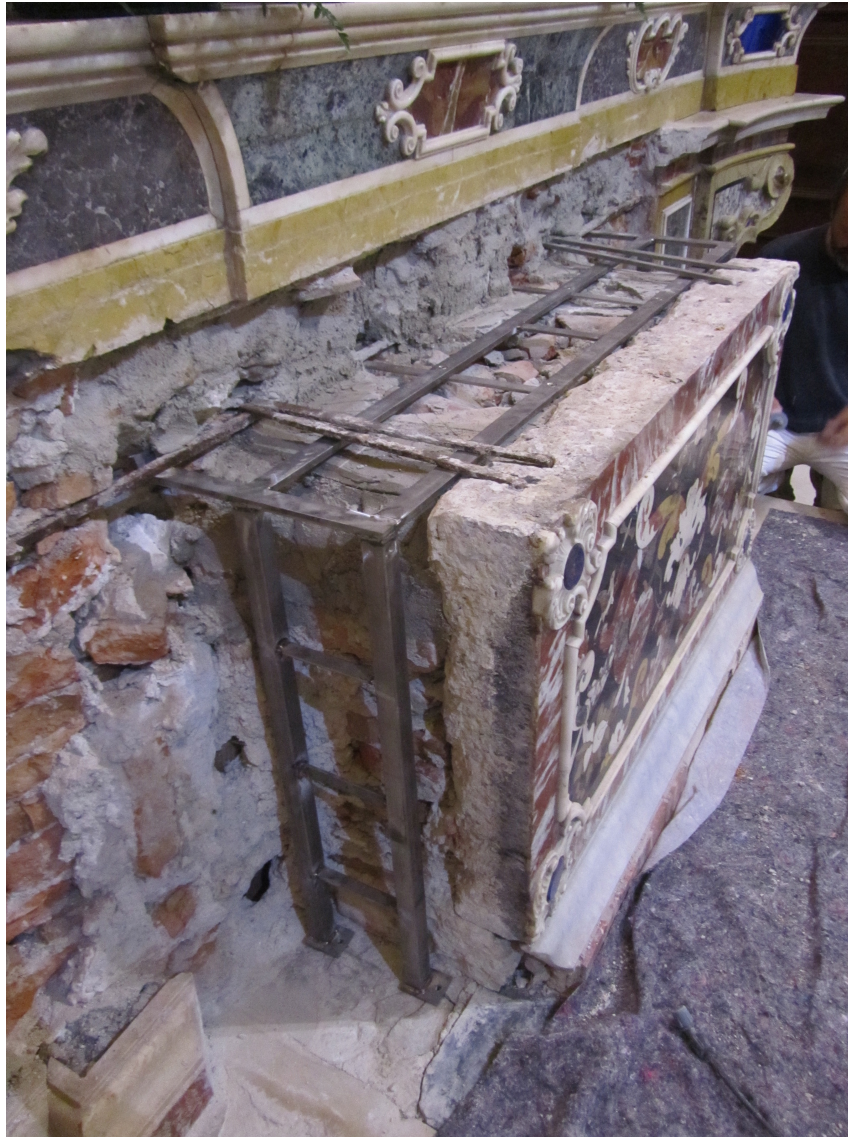
Struttura in acciaio per rinforzo strutturale

E' stata poi studiata e creata una struttura in acciaio che possa reggere il peso della lastra di pietra senza gravare sulla mensa, come in precedenza.

La struttura in tubolari pieni di acciaio presenta due alzate laterali ed una orizzontale che dopo essere stata posizionata sulla mensa è stata "legata" all'altare riposizionando le barre in ferro precedentemente estratte e integrandone di nuove al fine di rinforzare e compattare la struttura la quale è poi stata rivestita di malta fino a raggiungere gli spessori originali.

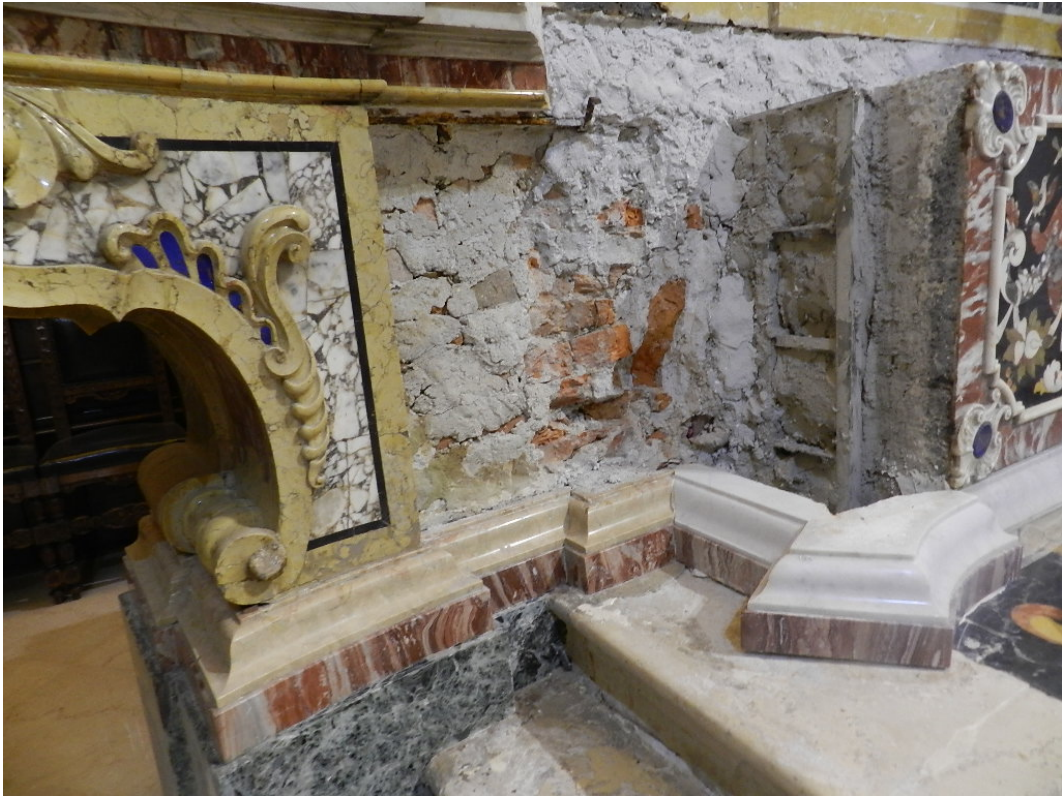
Riposizionamento blocchi di marmo della base

I blocchi di marmo laterali, dopo essere stati risanati con la sostituzione della loro struttura di sostegno e la reintegrazione delle porzioni mancanti utilizzando marmi simili, sono stati riposizionati nella loro sede originale inserendoli con perni in vetroresina di diametro 10 mm.

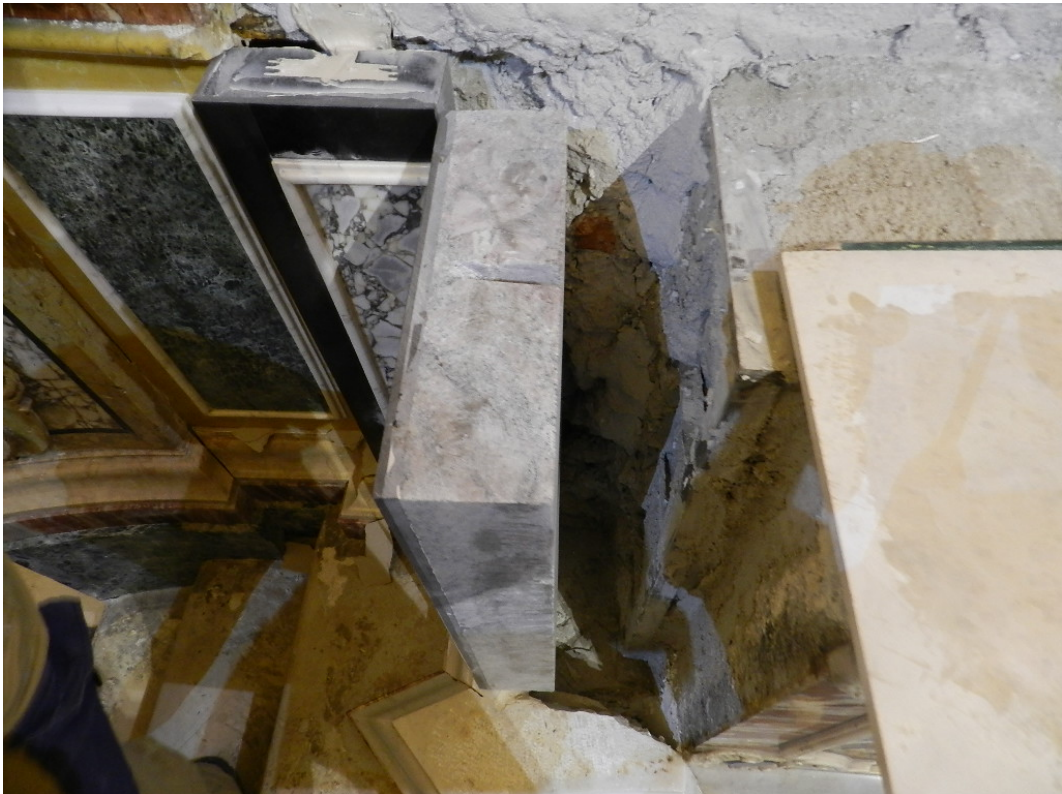
Riposizionamento pannelli laterali con supporti in granito

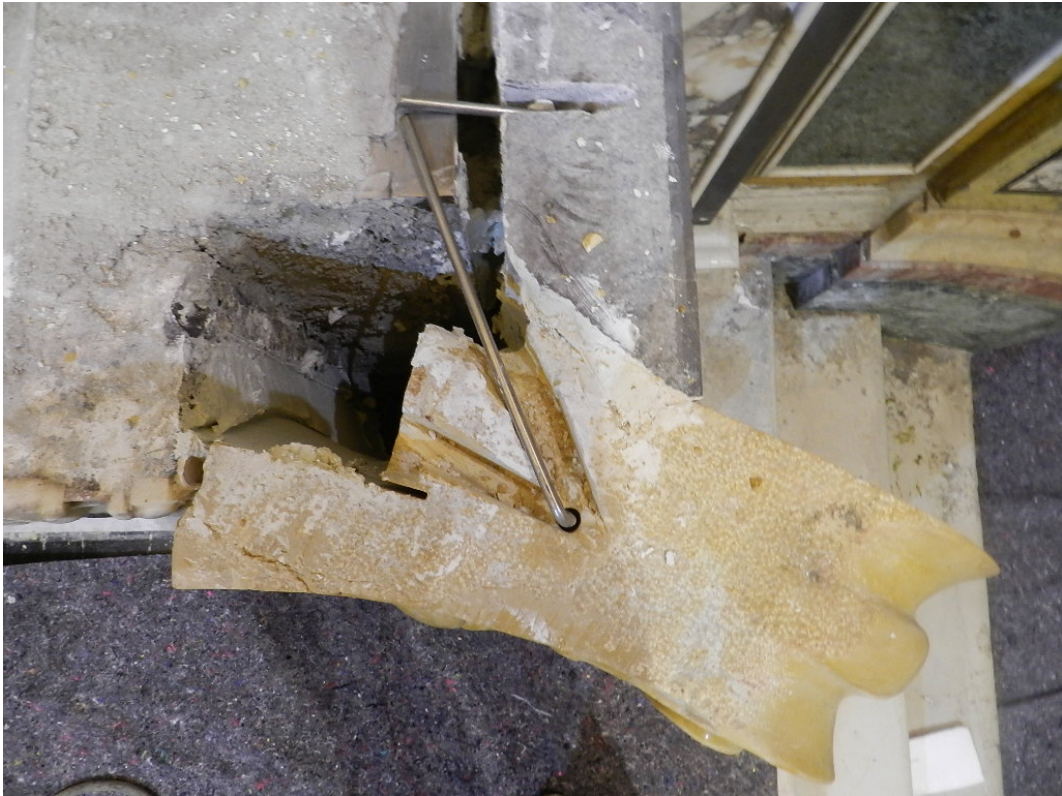
Ancoraggio con barre in acciaio

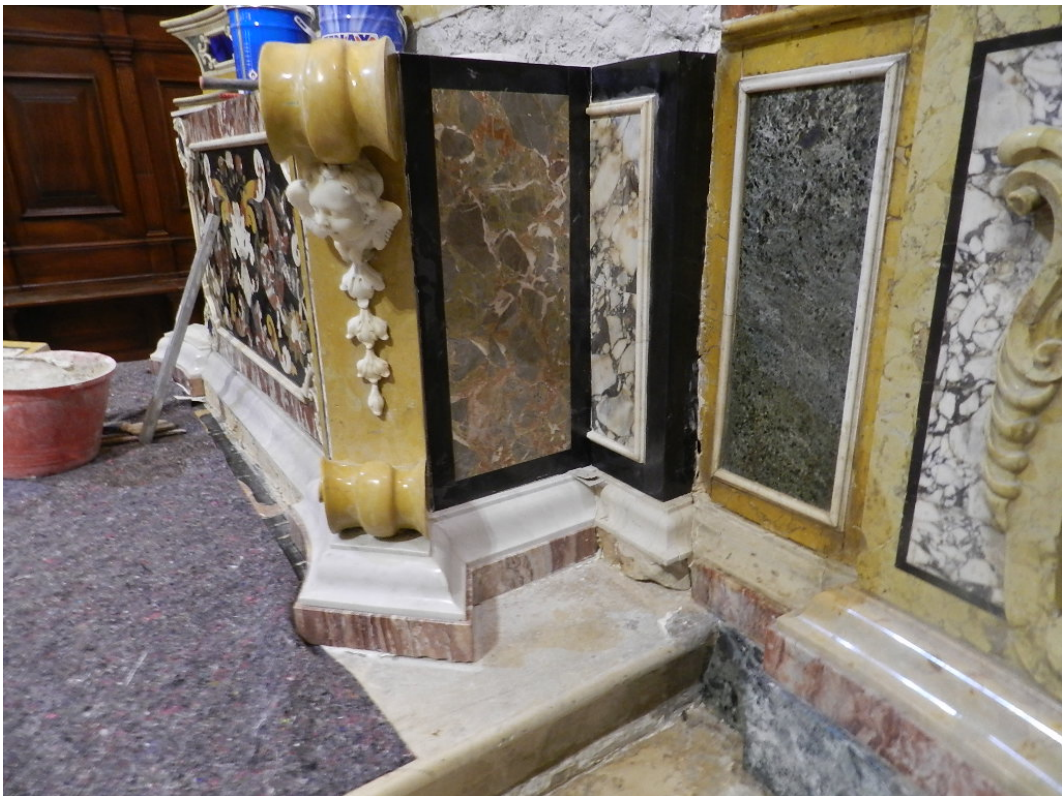
Riposizionamento blocchi di marmo lato destro

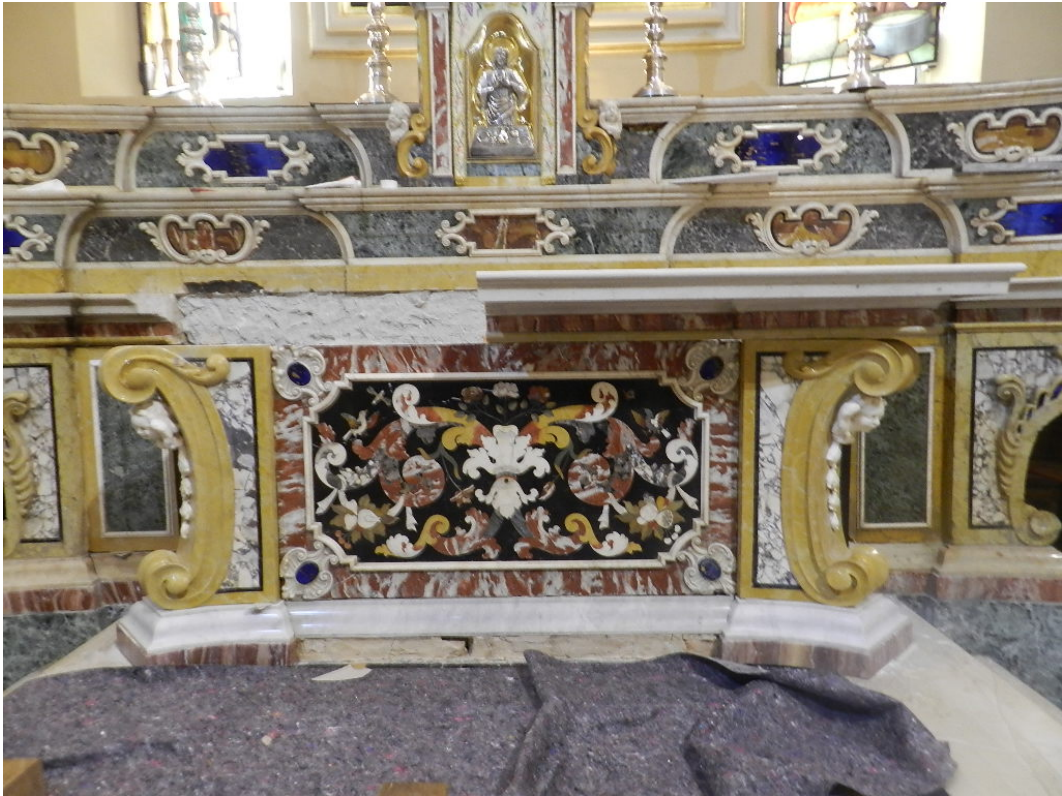
Rimontaggio parte superiore

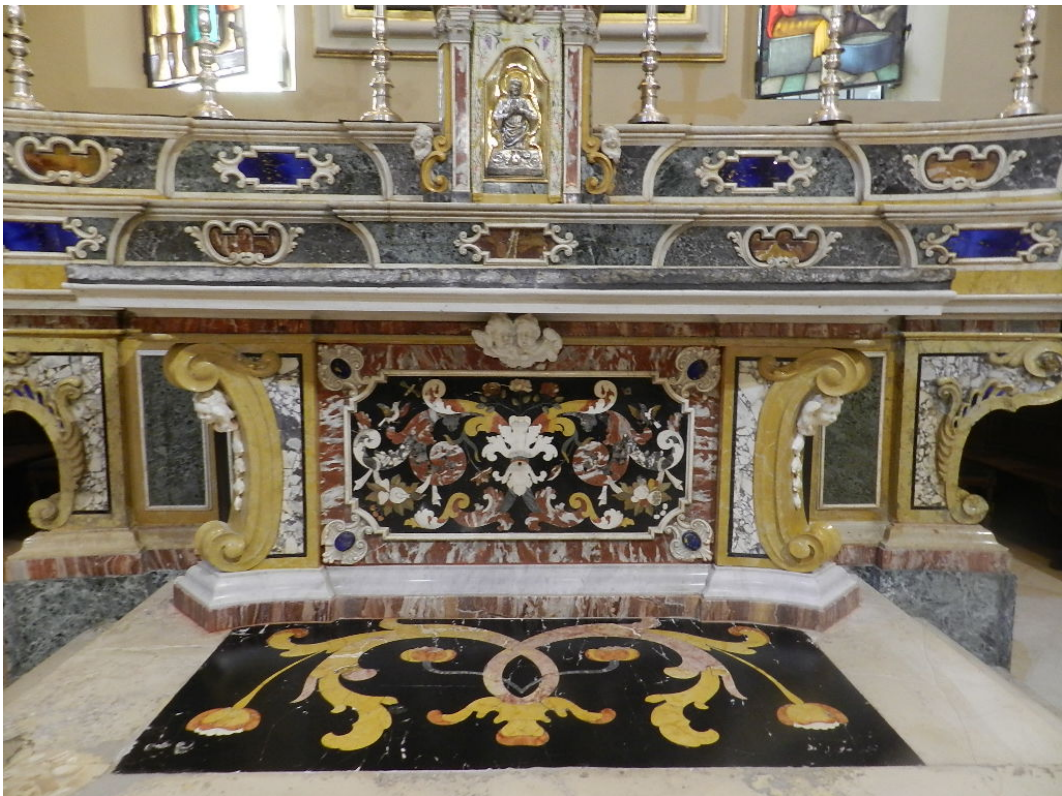
Mensa dell'altare a restauro ultimato

Al termine del restauro in corrispondenza della mensa e delle parti laterali è stato steso uno strato protettivo di cera d'api vergine, successivamente lucidata con un panno di lana.
