08 Mag Le mensole della facciata della Basilica dei Santi Bonifacio e Alessio all'Aventino

di Claudia Viggiani

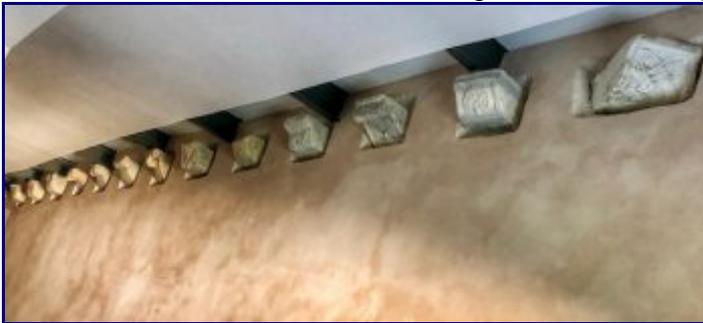
Tredici mensole altomedievali sono ancora conservate all'interno del monastero dei [Santi Bonifacio e Alessio all'Aventino](#), sulla parete che corrisponde a quella della facciata della chiesa primitiva, ricostruita nel XII secolo. Esse sono poste sotto il campanile e sopra il portico, a destra.

La maggior parte delle mensole si possono datare alla fine dell'VIII e agli inizi del IX secolo, come quelle che hanno una decorazione a intreccio di nastro vimineo bisolcato oppure a intreccio di nastro vimineo a tre capi o, ancora, un ornamento con un corposo grappolo d'uva di forma tondeggiante.

Altre mensole, come la quarta, la quinta, la sesta e la settima da sinistra, sembrano invece frammenti di mensole databili forse al III secolo, recuperate da un edificio adiacente al luogo di culto e rilavorate sempre in epoca altomedievale.

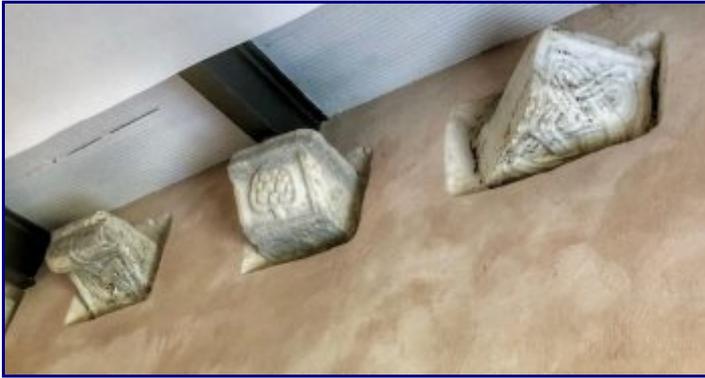
Questi frammenti potrebbero essere i resti dell'arredo liturgico altomedievale, qui riutilizzato così come nella cripta.
