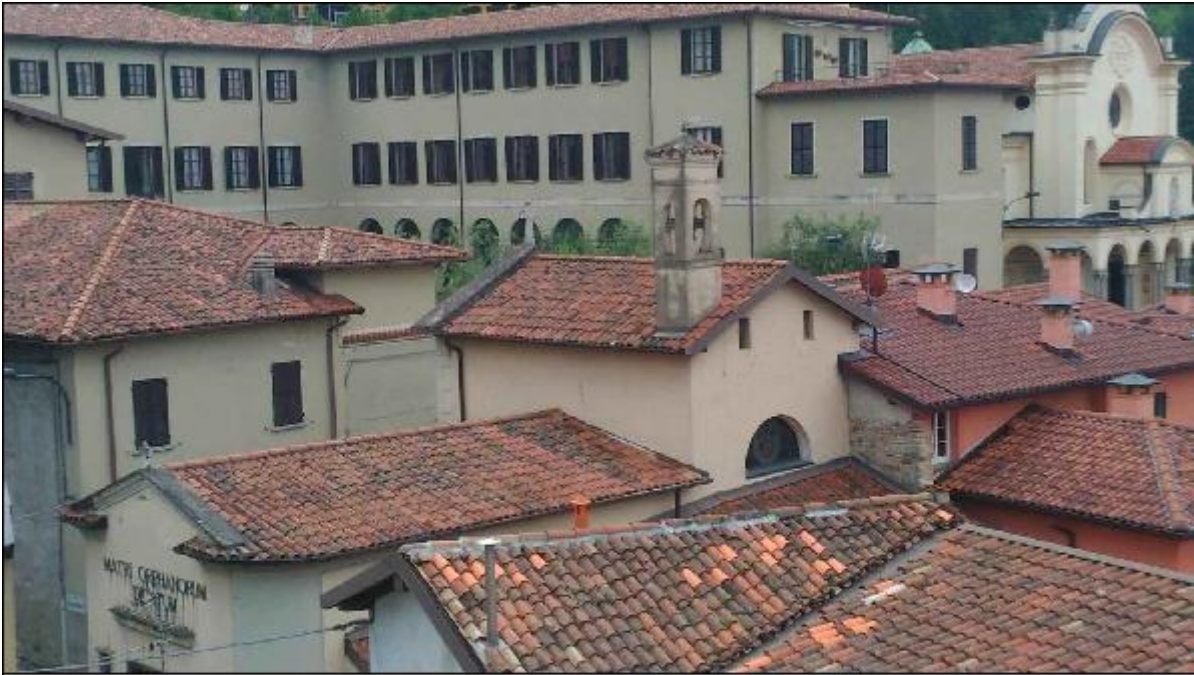
Foto 1: vista panoramica da Nord Ovest

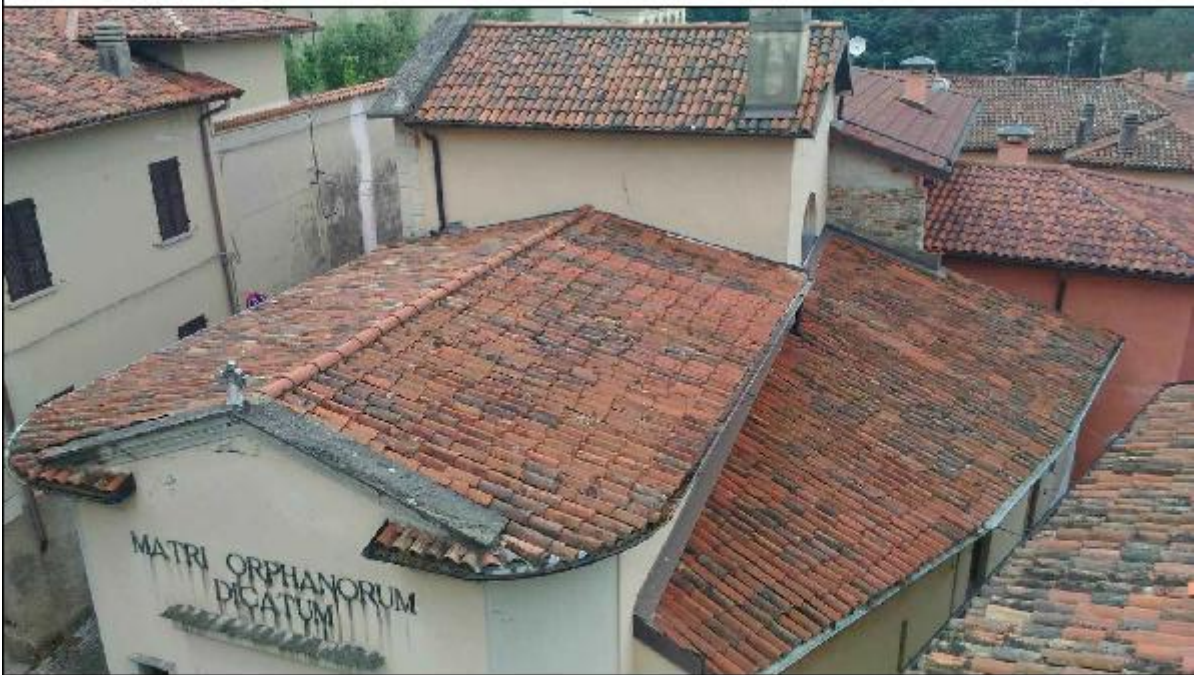
Foto 2: vista panoramica da Nord

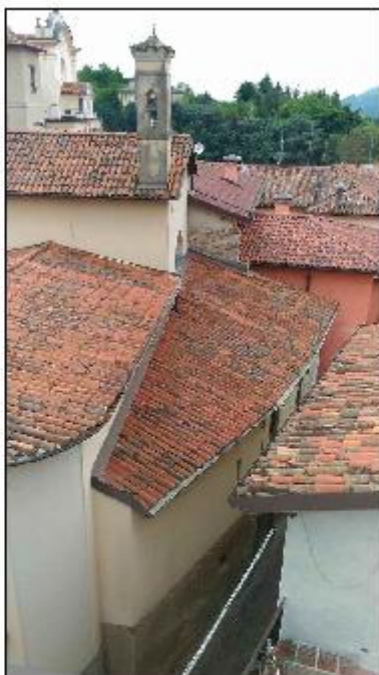
Foto 62: vista panoramica delle coperture

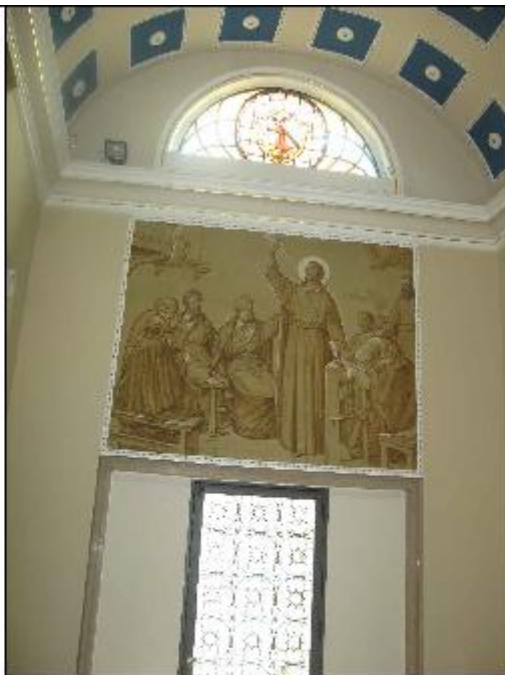
Foto 79: interno - dettaglio del prospetto Est del presbiterio

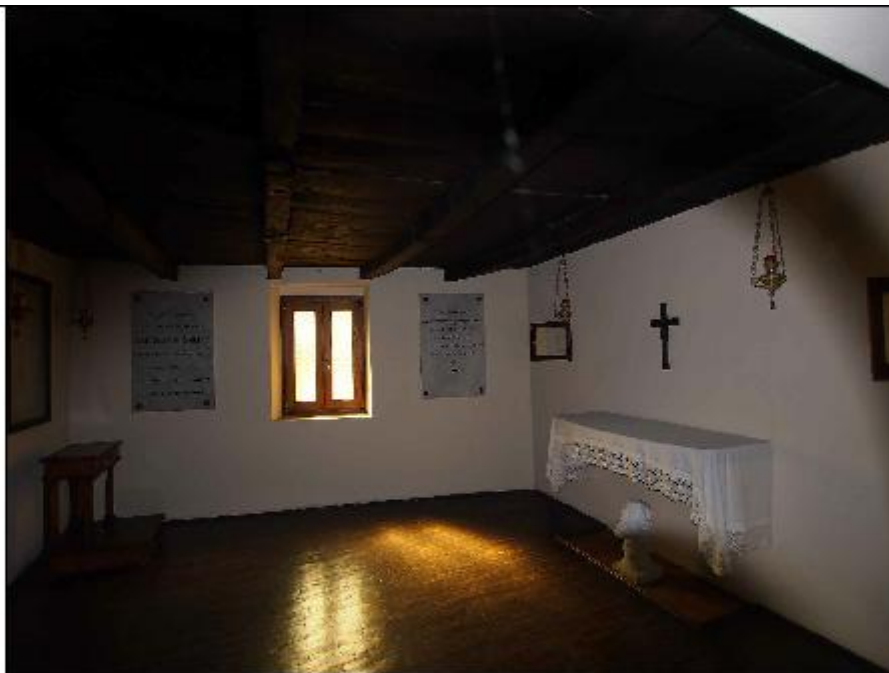
Foto 81: interno - vista d'insieme della stanza di San Girolamo
