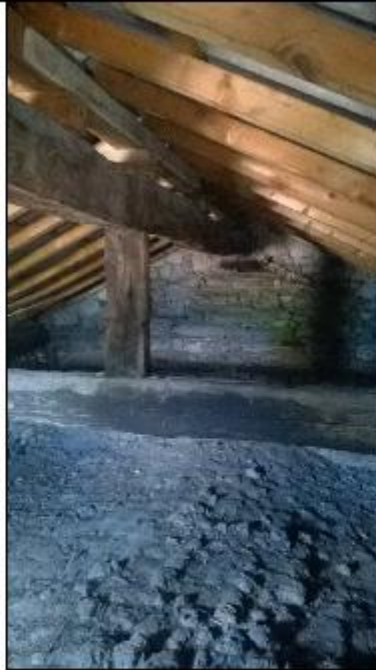
Foto I: sottotetto timpano - particolare innesto orditura secondaria sulla trave di colmo e di quest'ultima sulla trave centrale di mezzeria

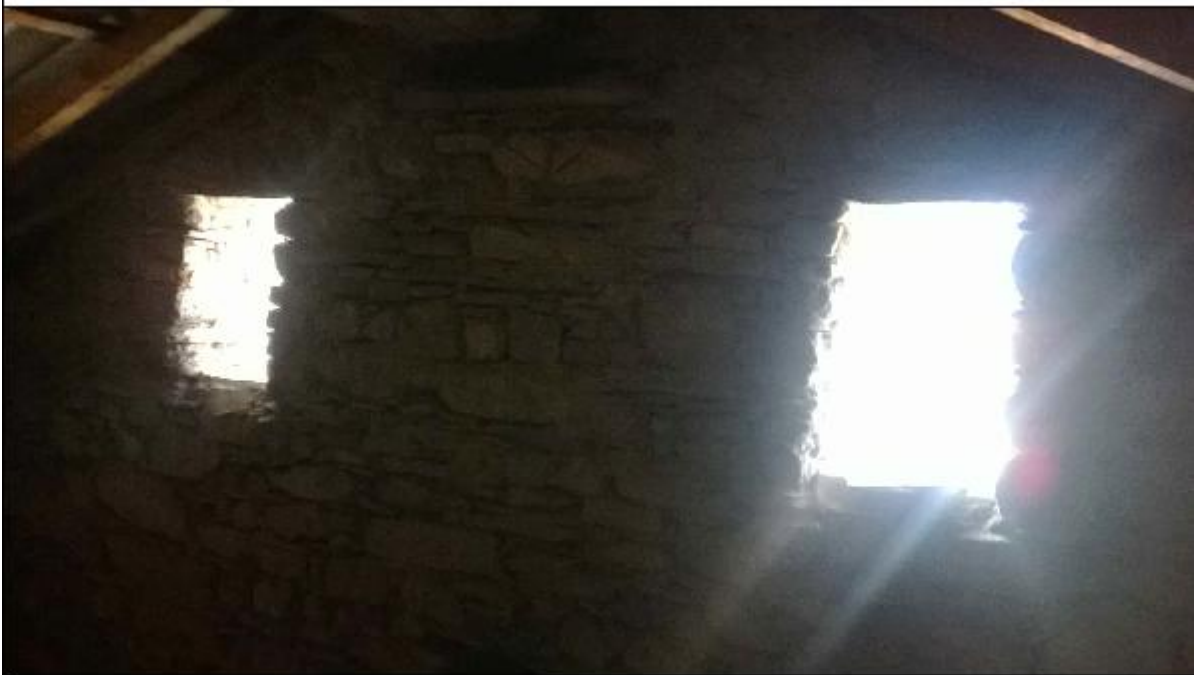
Foto J: sottotetto timpano - particolare delle due aperture ricavate sulla facciata Ovest del timpano

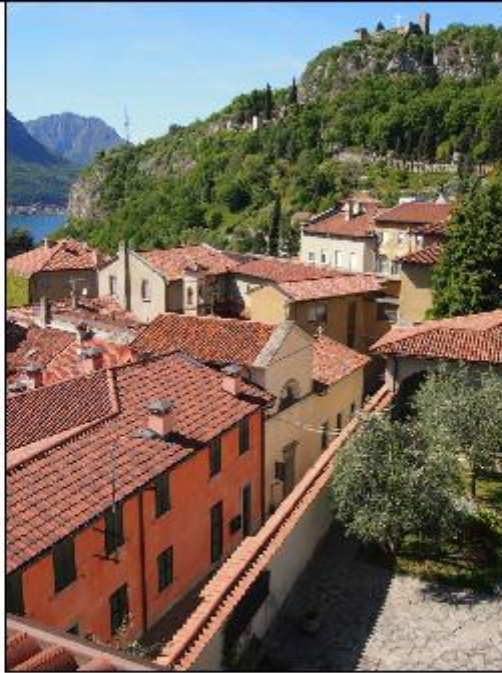
Foto 3: vista panoramica da Sud Est

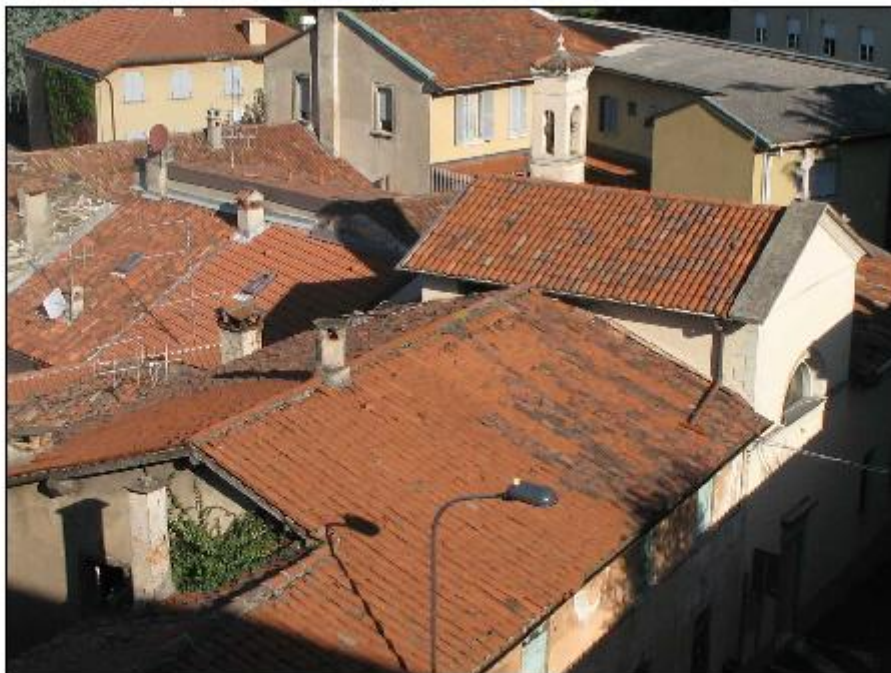
Foto 4: vista panoramica da Sud Est

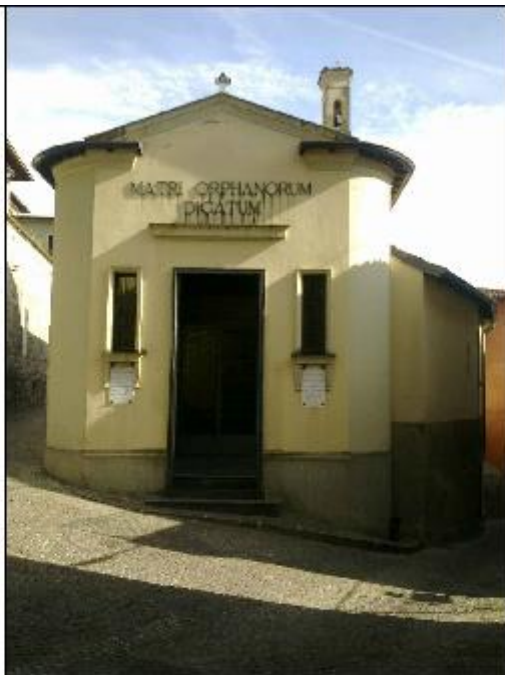
Foto 5: prospetto Nord affaccio sulla piazzetta Madre degli Orfani

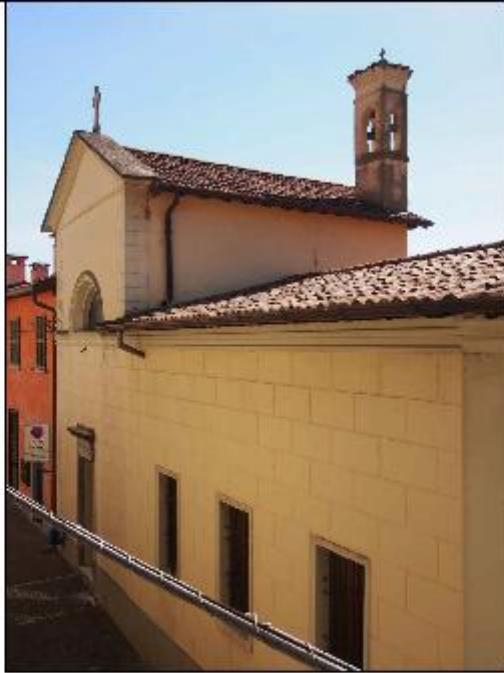
Foto 13:prospetto Est - affaccio lungo Via alla Basilica

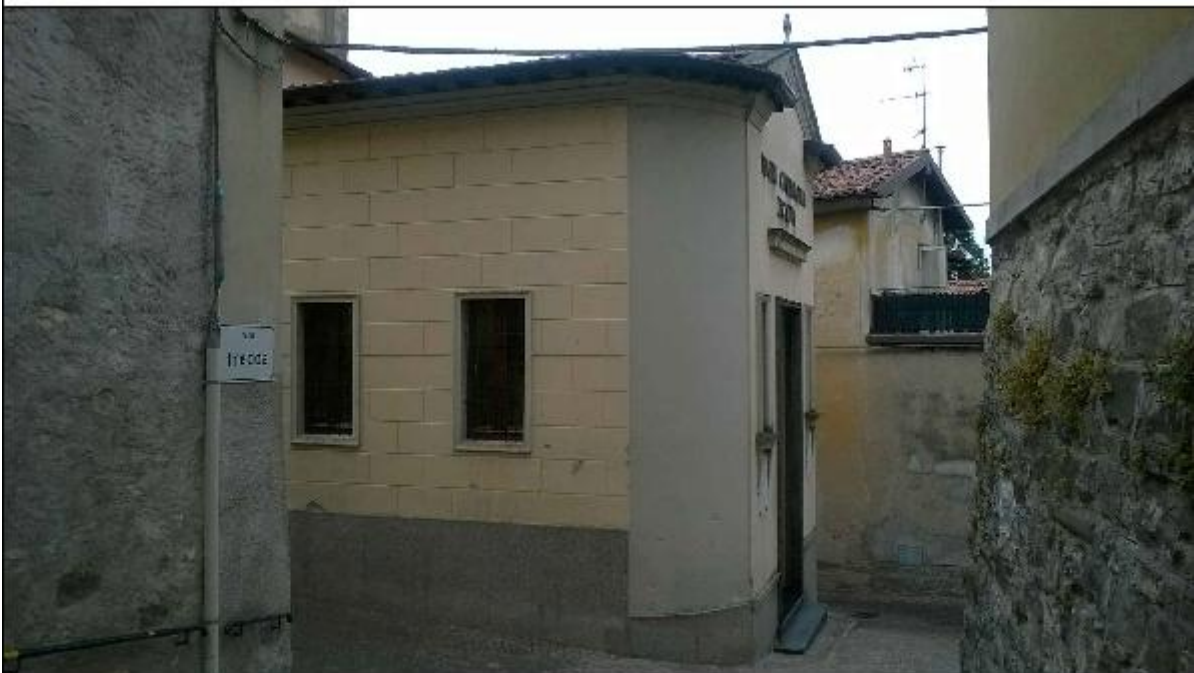
Foto 14: prospetto Est lungo via alla Basilica- dettaglio di facciata

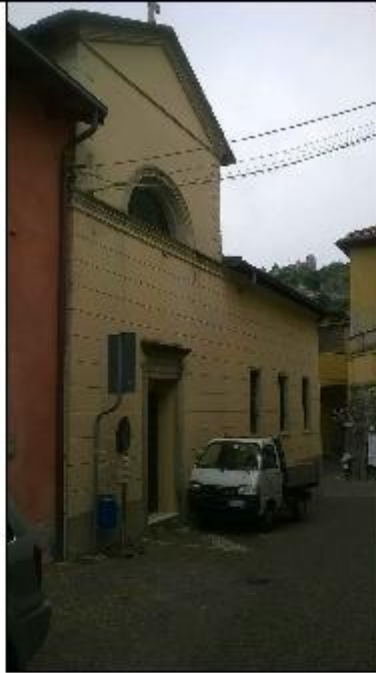
Foto 15:prospetto Est - affaccio lungo Via alla Basilica

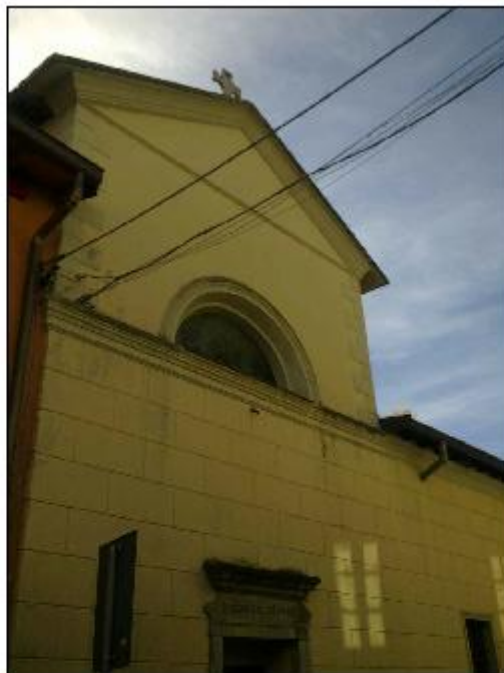
Foto 22: prospetto Est lungo via alla Basilica - particolare del timpano con serramento a lunetta

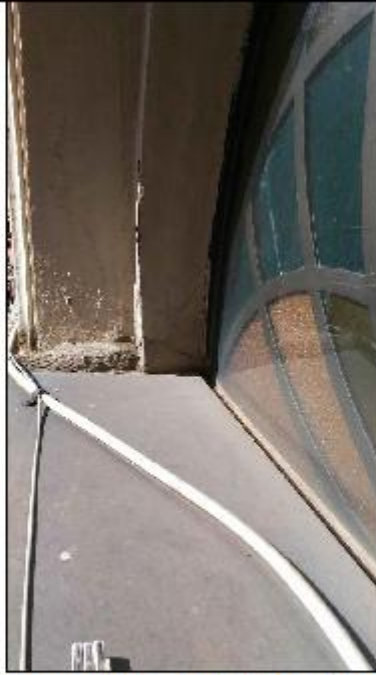
Foto 23: prospetto Est lungo via alla Basilica - dettaglio della copertina in rame inclinata verso il filo esterno del serramento a lunetta

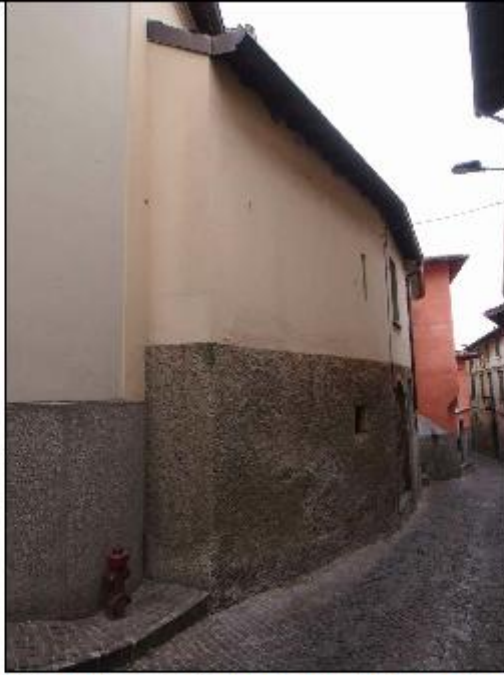
Foto 25: prospetto Ovest lungo via San Gerolamo verso l'angolo con piazzetta Madre degli Orfani

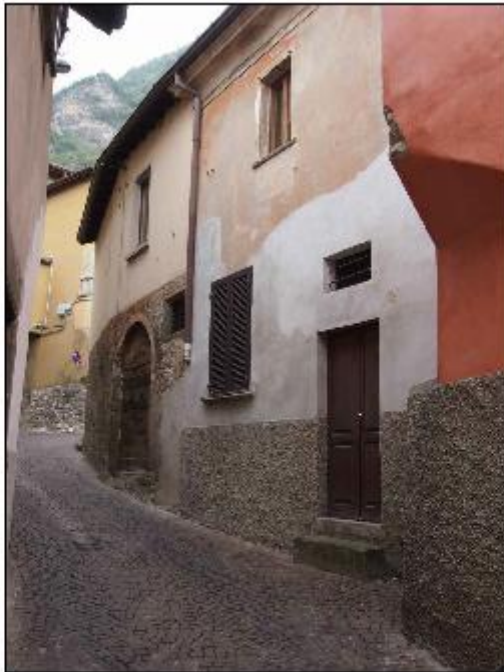
Foto 26: prospetto Ovest lungo via San Gerolamo

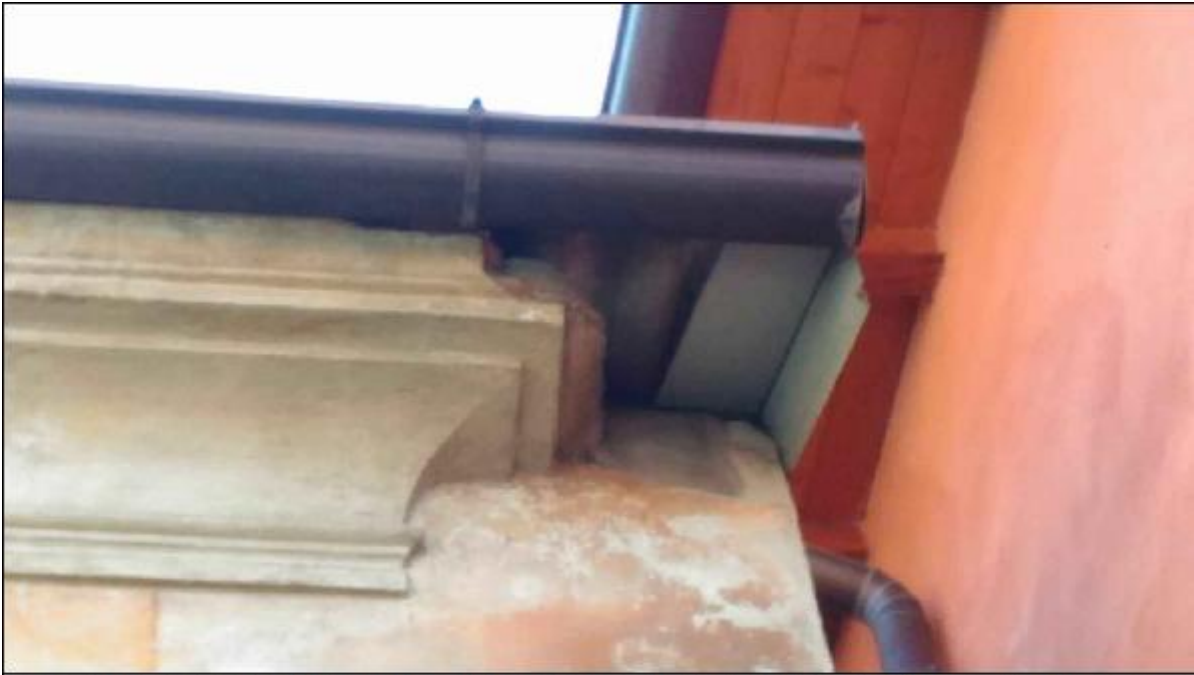
Foto 29: prospetto Ovest lungo via San Gerolamo - particolare del cornicione costituente sbalzo di gronda

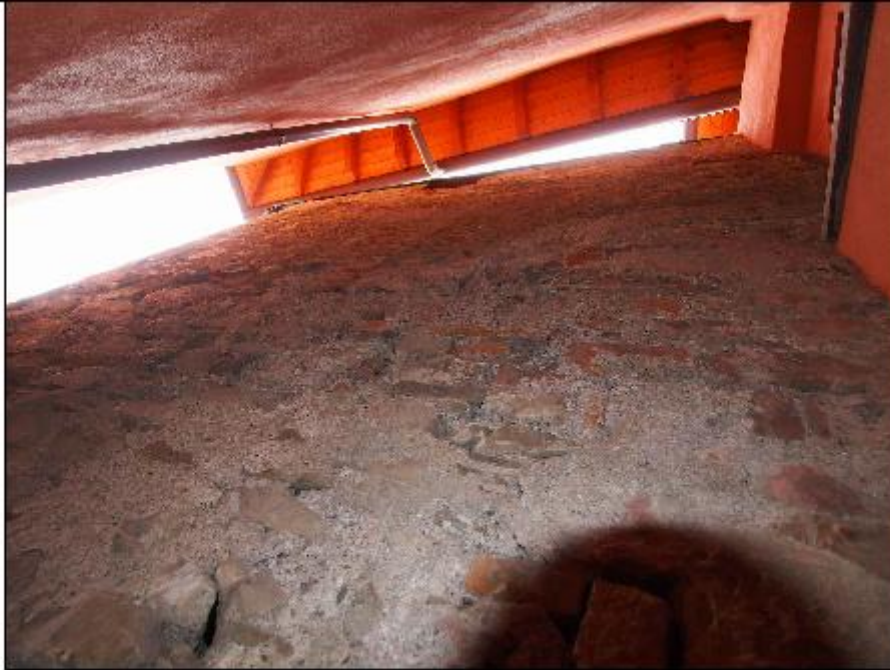
Foto 37: muro in affaccio su cavedio - particolare della muratura mista a vista con presenza di importanti lacune

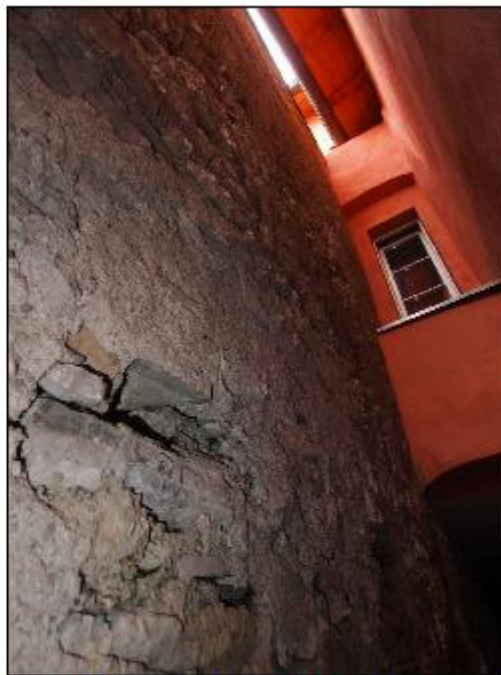
Foto 38: muro in affaccio su cavedio - particolare della muratura mista a vista con presenza di importanti lacune

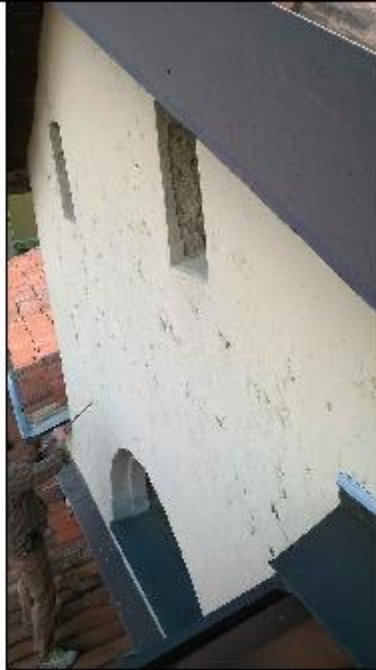
Foto 39: prospetto Ovest lungo via San Gerolamo - particolare del timpano con serramento a lunetta e due aperture soprastanti

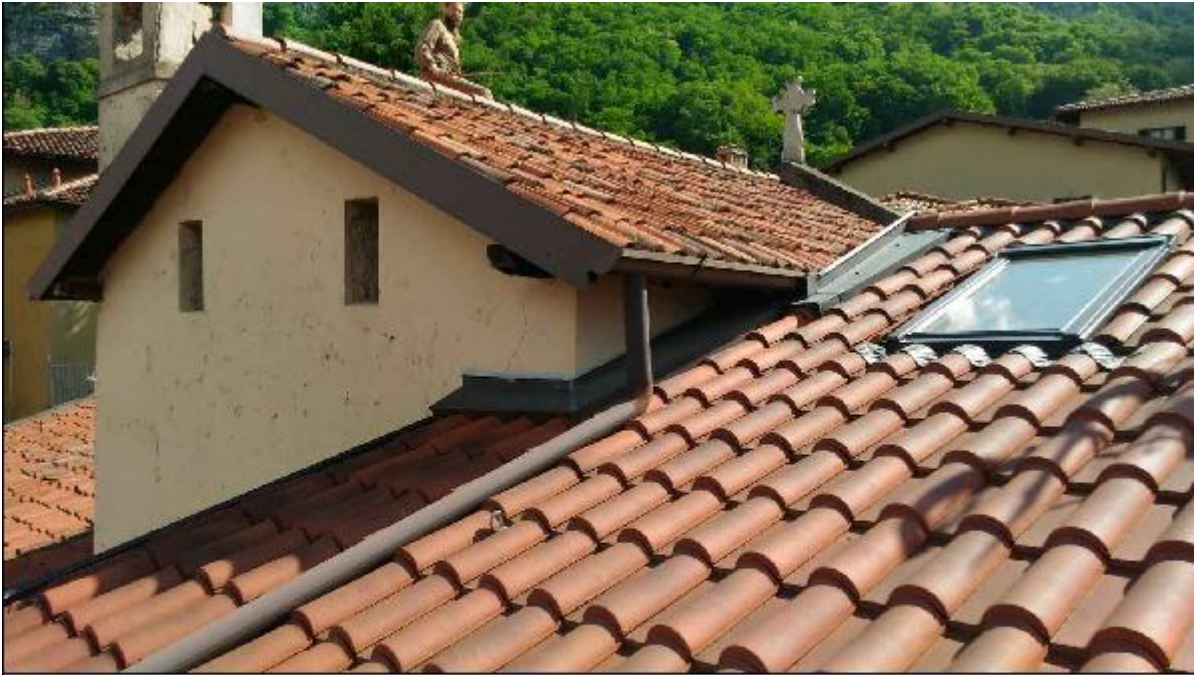
Foto 41: prospetto Ovest - particolare della facciata e della copertura del timpano e della continuità con l'edificio confinante di recente ristrutturazione

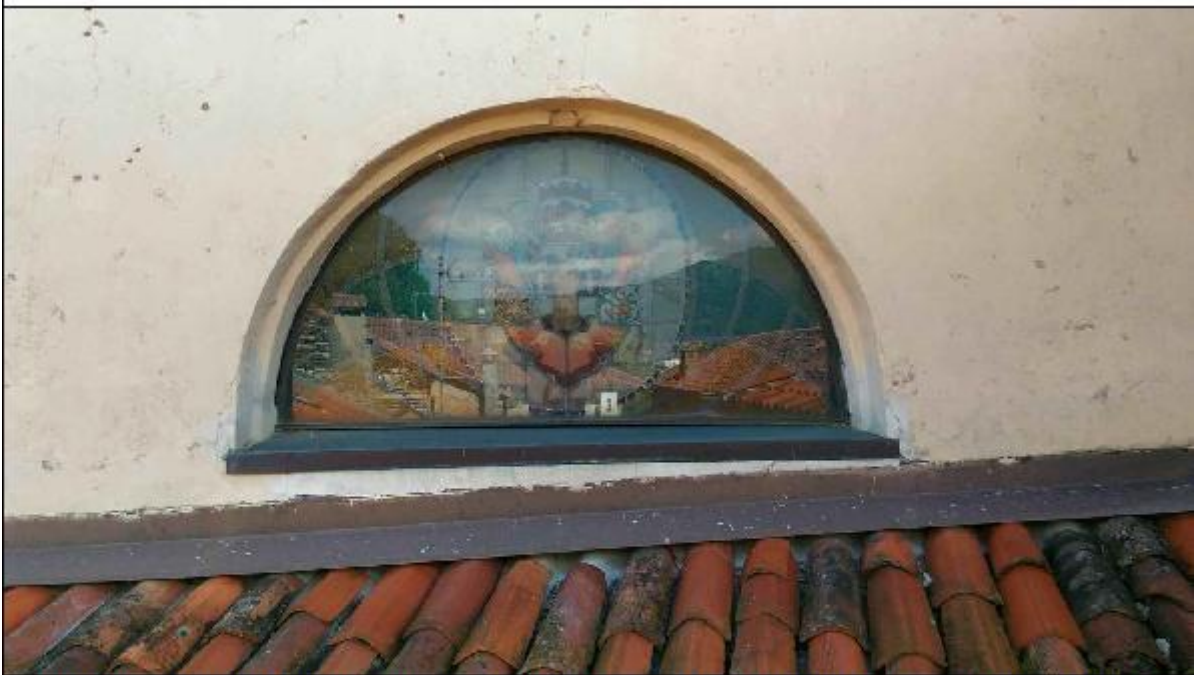
Foto 42: prospetto Ovest lungo via San Gerolamo - particolare del serramento a lunetta del timpano

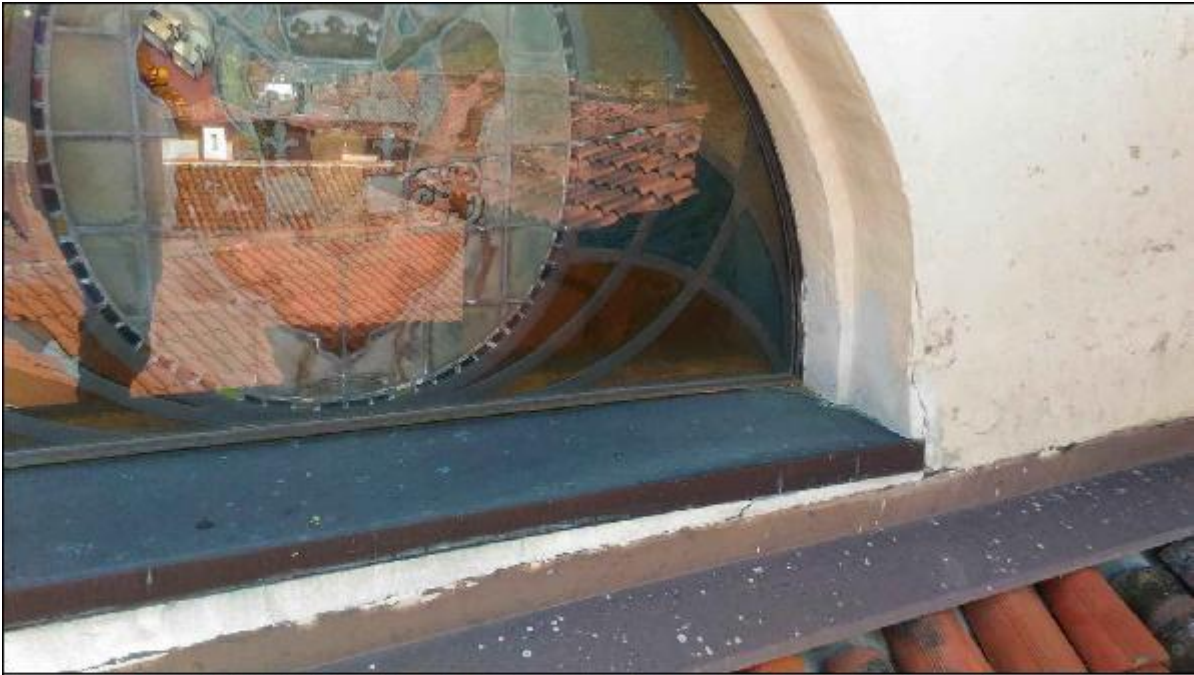
Foto 43: prospetto Ovest - particolare del serramento a lunetta del timpano e della sottostante copertina in rame e copertura

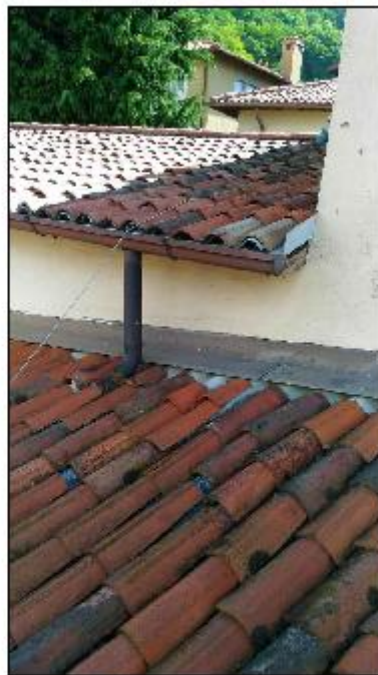
Foto 44: prospetto Ovest lungo via San Gerolamo - particolare dell'innesto delle falde tra il corpo più basso lungo via San Gerolamo e la linea di gronda delle falde a copertura della Mater Orphanorum

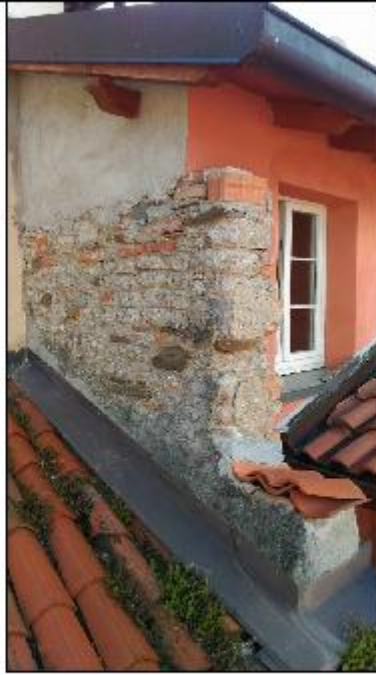
Foto 45: particolare del muro privo di intonaco e con considerevoli lacune in proseguio del muro verso il cavedio oltre la linea di falda a copertura della stanza di San Gerolamo

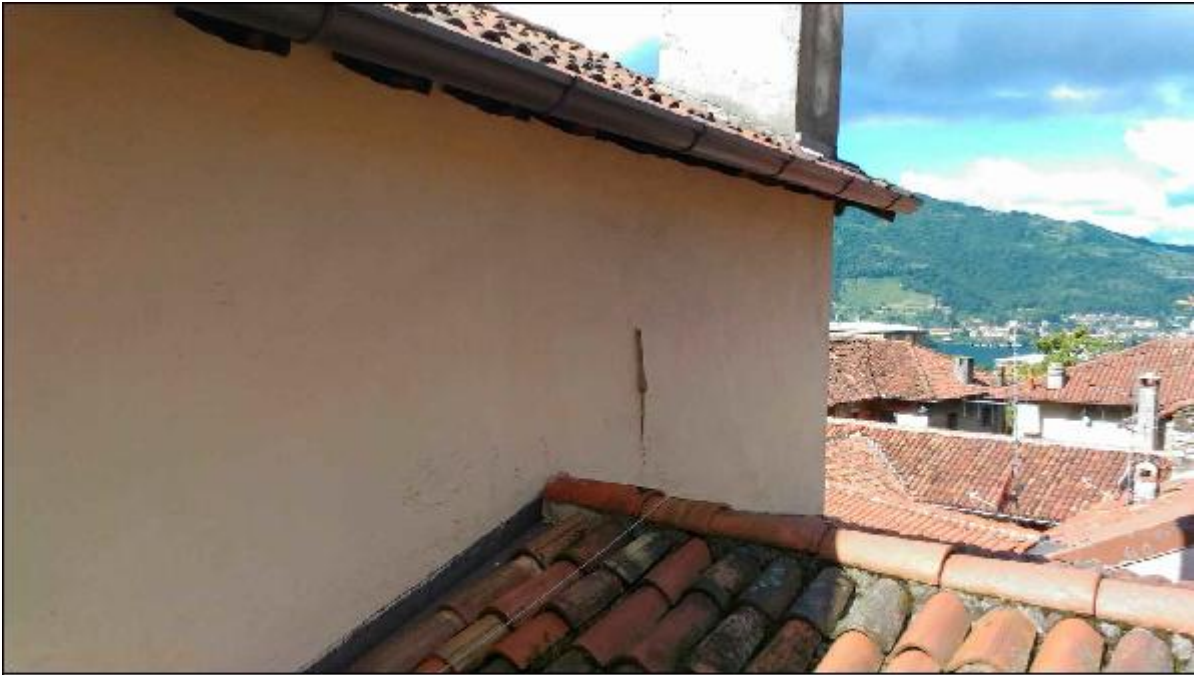
Foto 47: prospetto Nord del timpano - particolare dell'innesto tra la linea di colmo delle falde a copertura della Mater Orphanorum con la linea di gronda della falda a copertura del timpano

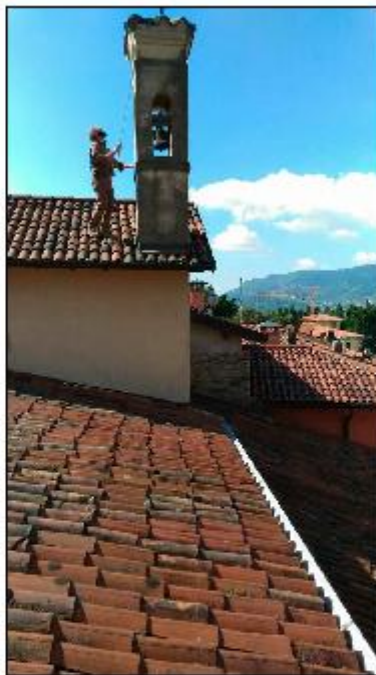
Foto 50: prospetto Nord - particolare del timpano e del campanile innestato sull'incrocio dei muri perimetrali del timpano

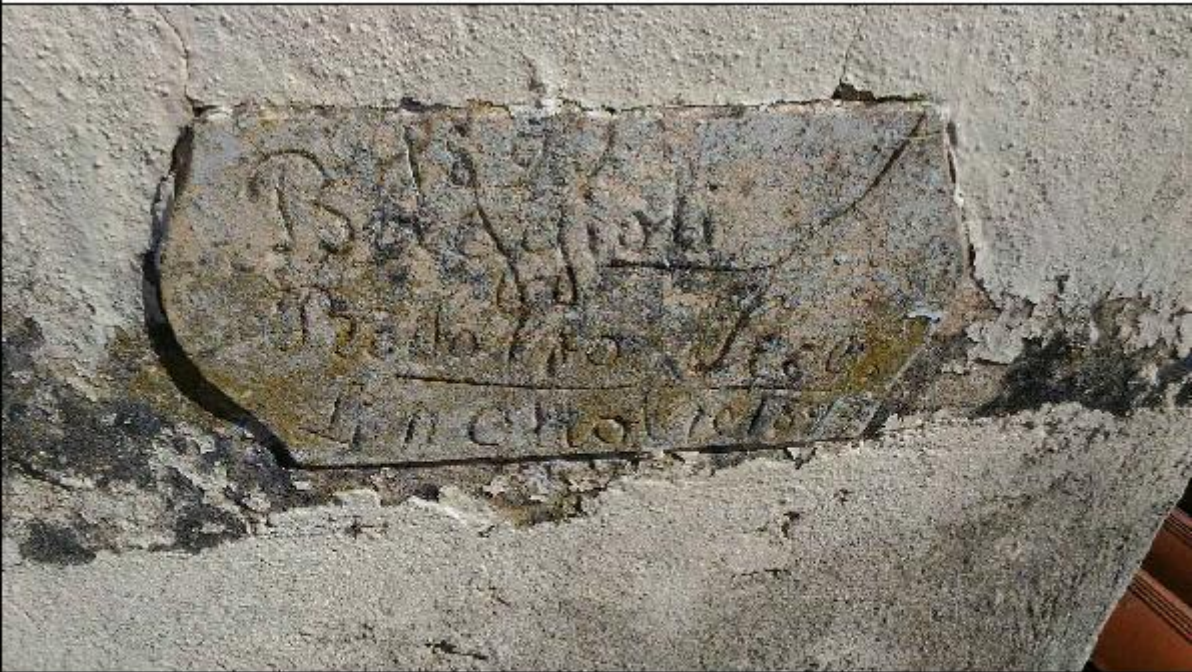
Foto 56: campanile prospetto Sud - particolare dell'iscrizione datata 1891 e 1899

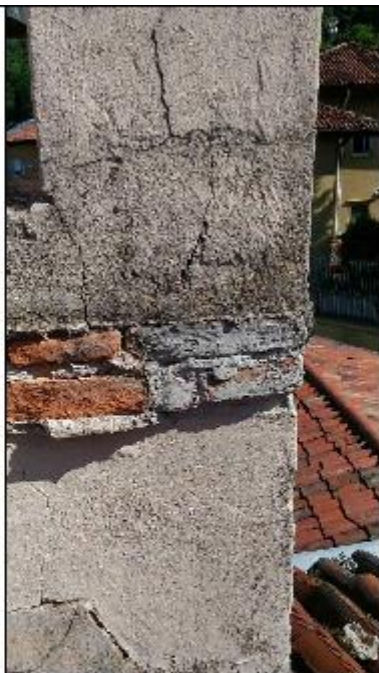
Foto 57: campanile prospetto Sud - particolare della lacuna lungo il cordolo perimetrale

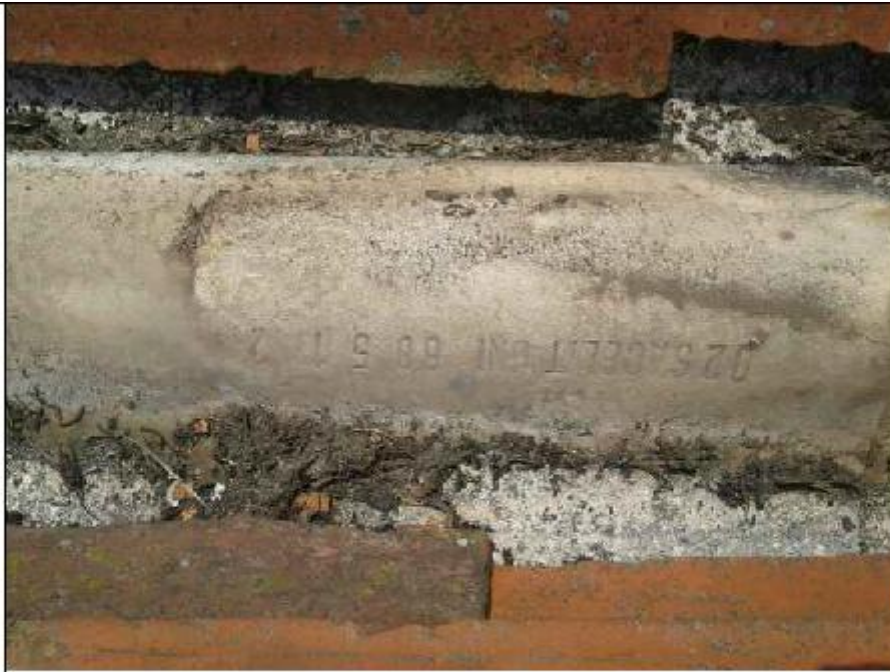
Foto 63: copertura - dettaglio della lastra di sottocoppo in Eternit risalente al 1988

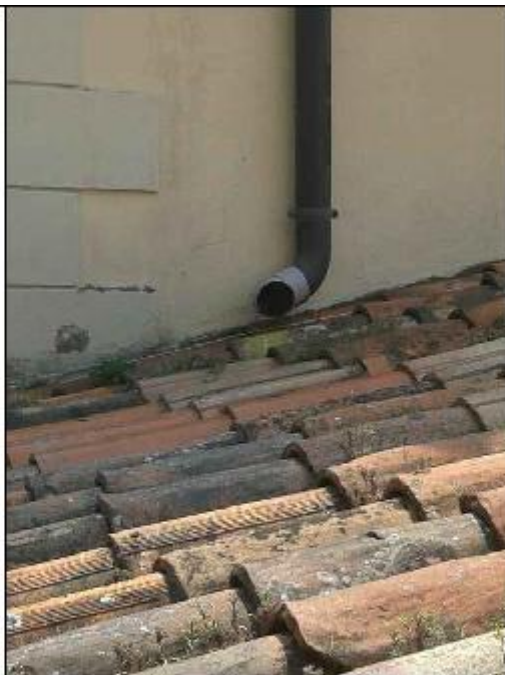
Foto 65: copertura - particolare dei coppi costituenti la falda a copertura della Mater Orphanorum e del pluviale in alluminio a servizio della falda Nord del timpano

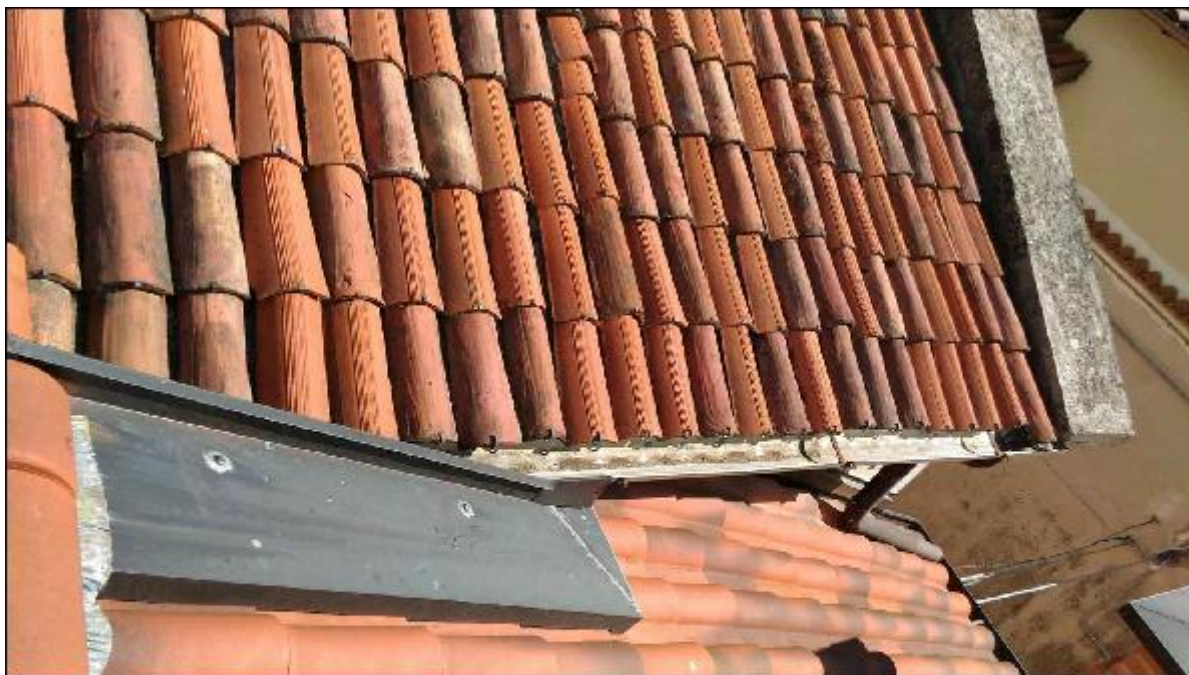
Foto 67: copertura - particolare dell'innesto tra la falda Sud del timpano e le falde a copertura del limitrofo complesso oggetto di recente ristrutturazione

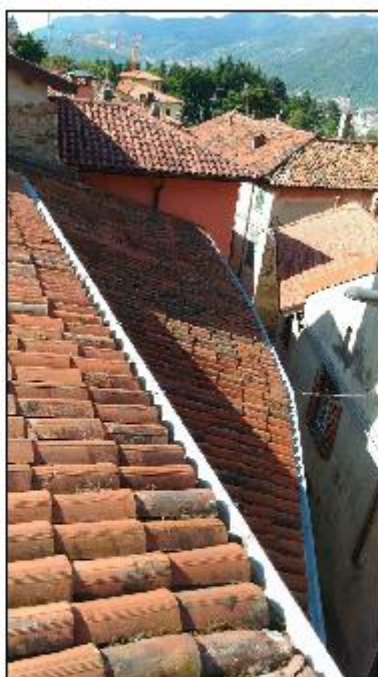
Foto 68: copertura - particolare della falda a copertura Est a copertura della Mater Orphanorum e relativo canale di gronda in alluminio

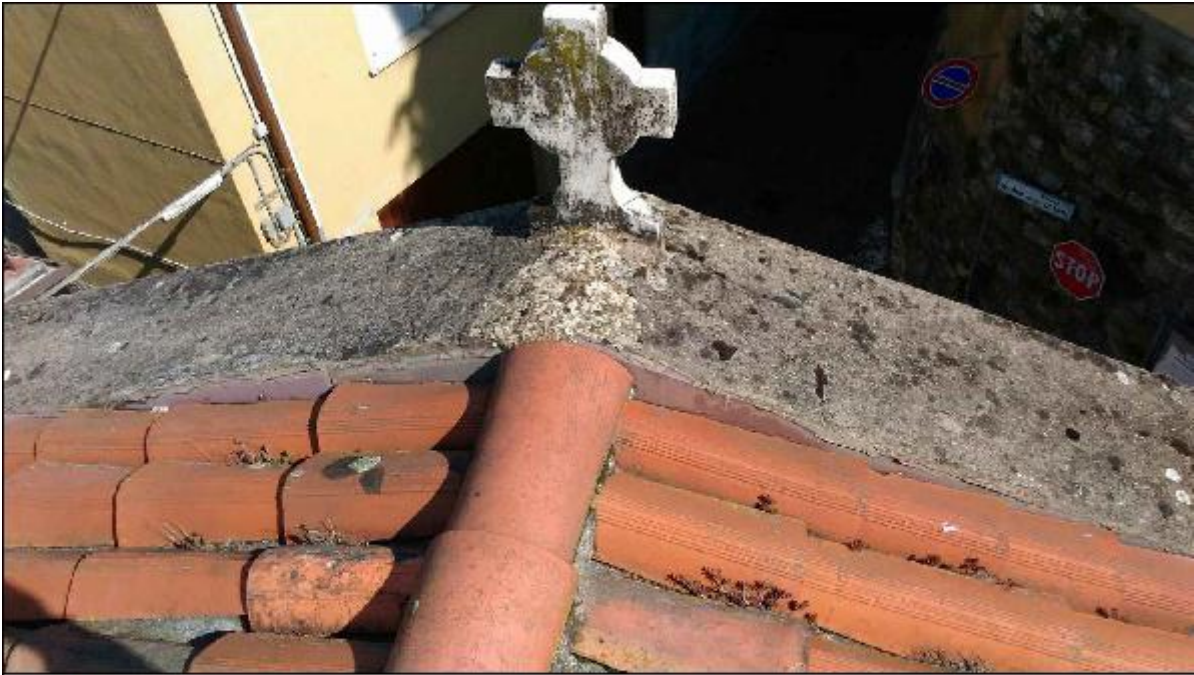
Foto 71: copertura - particolare dell'innesto tra la copertina in Ghiandone a copertura del timpano della facciata Nord e la linea di colmo del manto a copertura della Mater Orphanorum

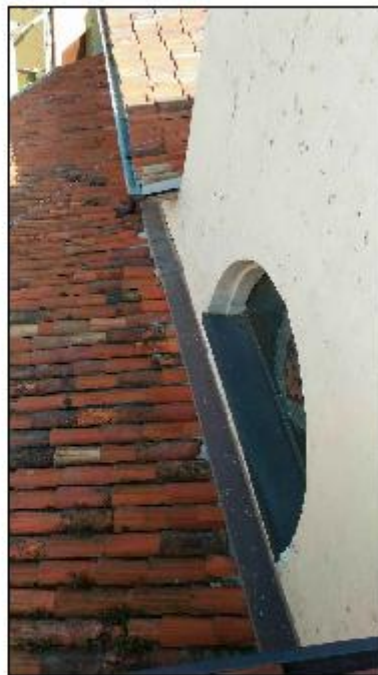
Foto 72: copertura - particolare dell'innesto tra i manti di copertura ed il prospetto Ovest del timpano

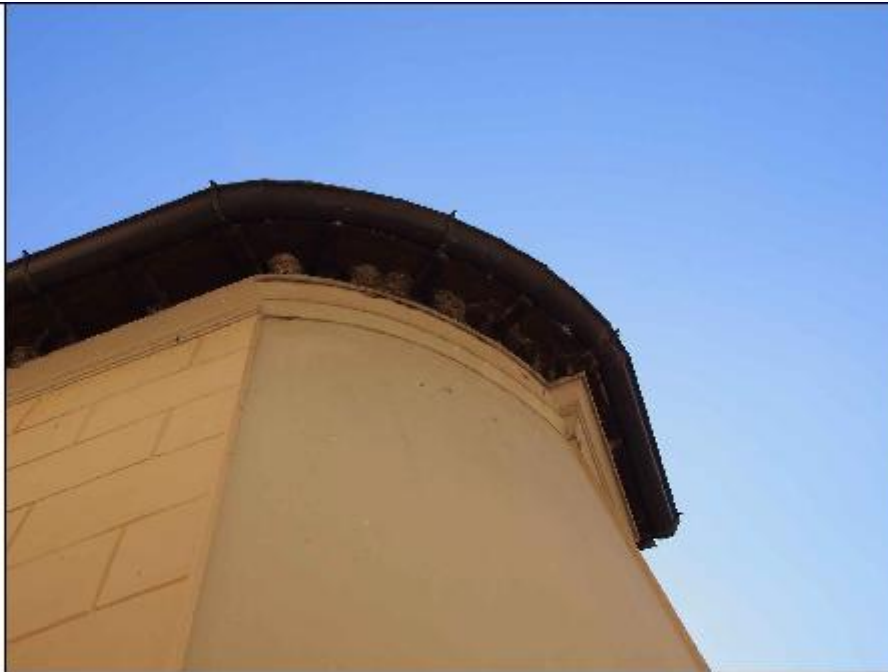
Foto 73: copertura - particolare dei travetti e del fascione costituenti lo sbalzo di gronda in corrispondenza dell'angolo Nord-Est

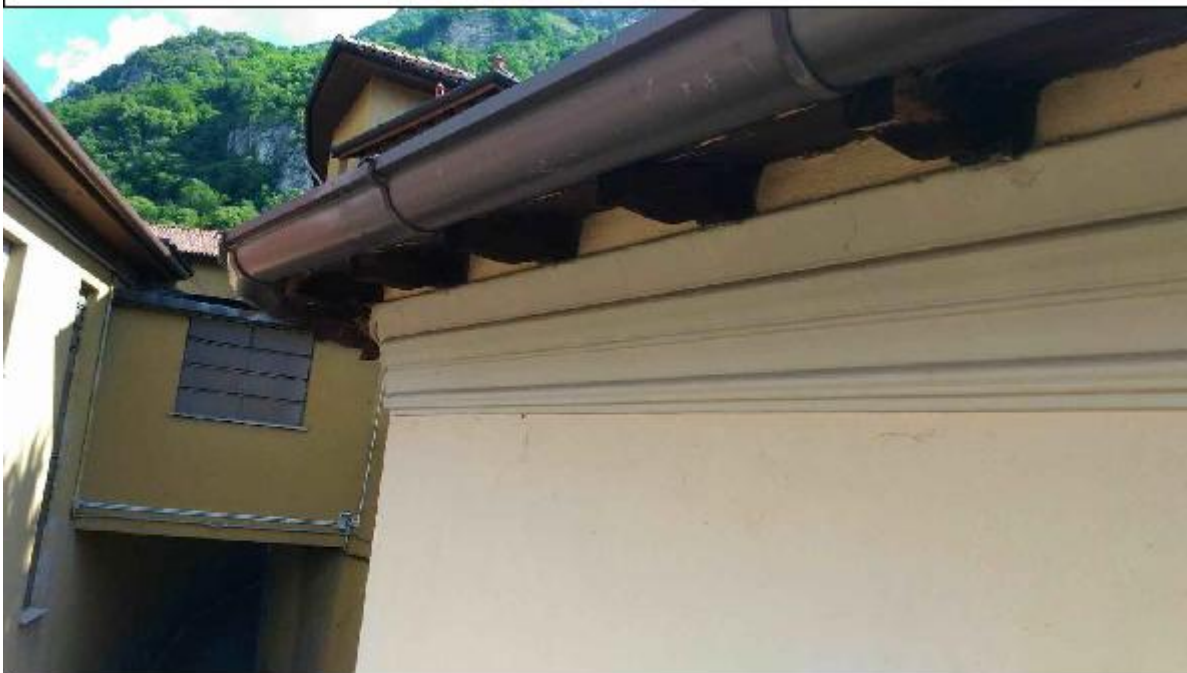
Foto 74: copertura - particolare dei travetti e del cornicione costituenti lo sbalzo di gronda e canale di gronda in alluminio

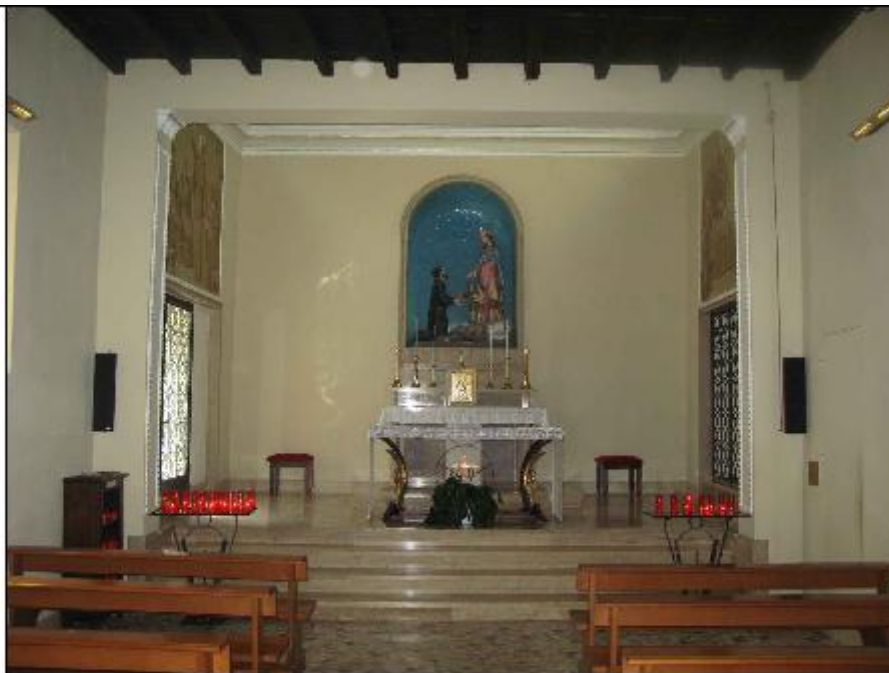
Foto 75: interno - vista frontale dell'altare

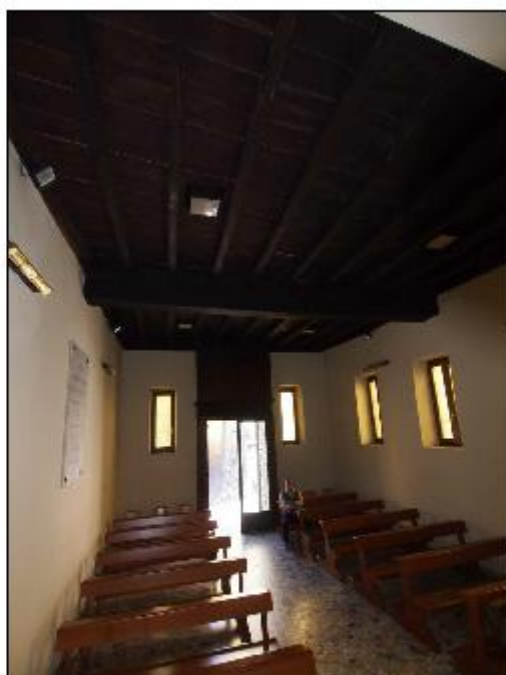
Foto 76: interno - vista generale dell'aula di preghiera

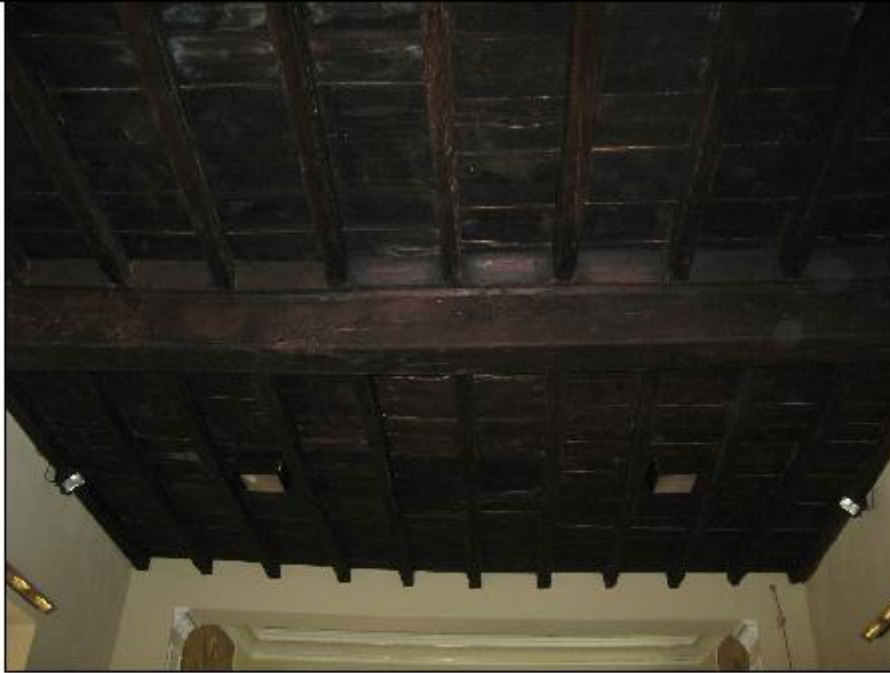
Foto 77: interno - dettaglio della copertura lignea sopra l'aula di preghiera

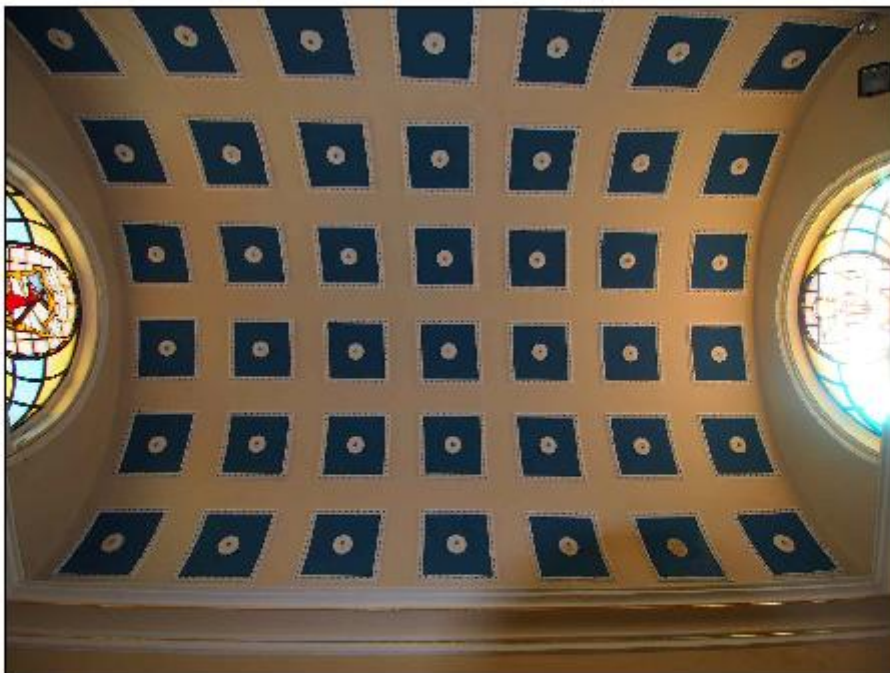
Foto 78: interno - dettaglio della volta a botte a copertura del presbiterio

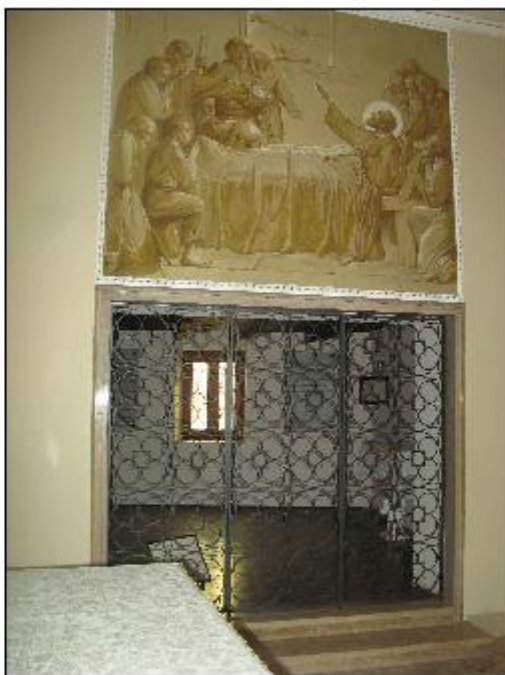
Foto 80: interno - dettaglio del prospetto Ovest del presbiterio aperto verso la stanza di San Girolamo
